Մետաղական օգտակար հանածոների արդյունահանման արդյունքում
գոյացած ընդերքօգտագործման թափոնների լքված/տիրագուրկ
արտադրական լցակույտերի և փակված օբյեկտների վերաբերյալ
տեղեկատվական բազա

ՆԵՐԱԾՈՒԹՅՈՒՆ

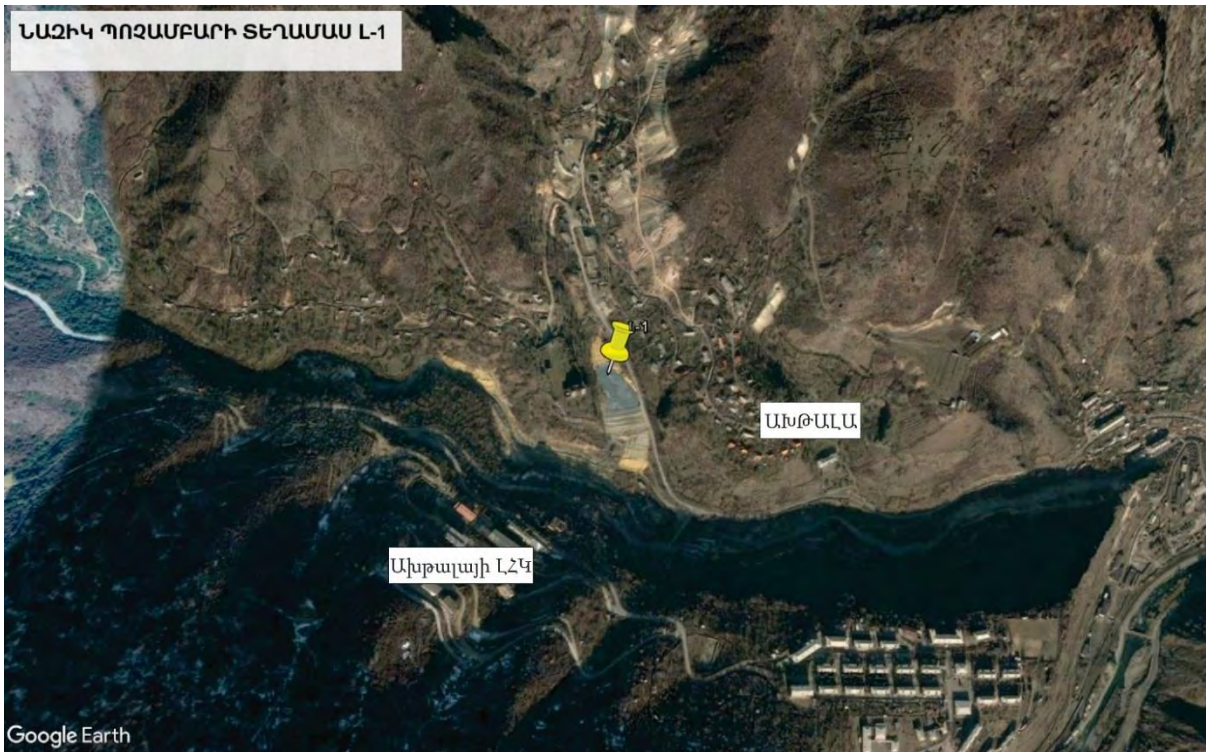
Նկար 2.

Նազիկ պոչամբարը «Ախթալայի ԼՀԿ» ՓԲ ընկերության երեք պոչամբարներից մեկն է, որը գտնվում է կոմբինատից 0.5 կմ հեռավորության վրա՝ Նազիկ գետի հովտում (նկար 2 և 3, լուսանկարներ):

Նազիկ պոչամբարի մի մասը ժամանակին տեղափոխվել է Ալավերդու պղնձաձուլական կոմբինատ և օգտագործվել որպես խարամ: Պոչամբարի սահմանները որոշված են ըստ գոյություն ունեցող ճանապարհի (դեպի «Սարահարթ» թաղամաս) և Նազիկ գետի առաջին ձորի տարածքի՝ ոչ ջրասուզման պայմանով:

Ըստ ՀՀ արտակարգ իրավիճակների նախարարության տվյալների պոչամբարը տիդմալիցքային է: Պոչամբարի մակերեսը մոտ 2 հա է: Պոչամբարի նախագծային հզորությունը կազմում է 0.5 մլն.մ³, լցված է 0.4 մլն.մ³: Պոչամբարը կոնսերվացվել էր 1988թ.-ին, սակայն 2000-ականներին վերագործարկվել և կրկին անգամ կոնսերվացվել է 2010թ.-ին:

Պատվարի շինարարական նյութերը կավավազային են: Պոչամբարի պատվարի բարձրությունը 40 մ է, պոչամբարի լցման ձևը՝ թեք գերանակապ:

Պոչամբարի մակերևույթը ռեկուլտիվացված է և ծածկված է բուսականությամբ:

Համաձայն դաշտային դիտարկումների տվյալների, պոչամբարի ռեկուլտիվացիոն աշխատանքները կատարված են ոչ լիարժեք, պոչամբարի պատվարը ենթարկված է էրոզիայի, դրանում կուտակված ընդերքօգտագործման թափոնների մեկուսացումը ապահով չէ: Զրիեռացման համակարգը բացակայում է:

Պոչամբարի մակերեսի ոչ բավարար մեկուսացման պատճառով մթնոլորտային տեղումները ներծծվում են, դուրս են գալիս պատվարի հատակային մասից դրենաժային հոսքաջրերի տեսքով և տարածվում են ռելիեֆով և թափվում Ախթալա գետը:

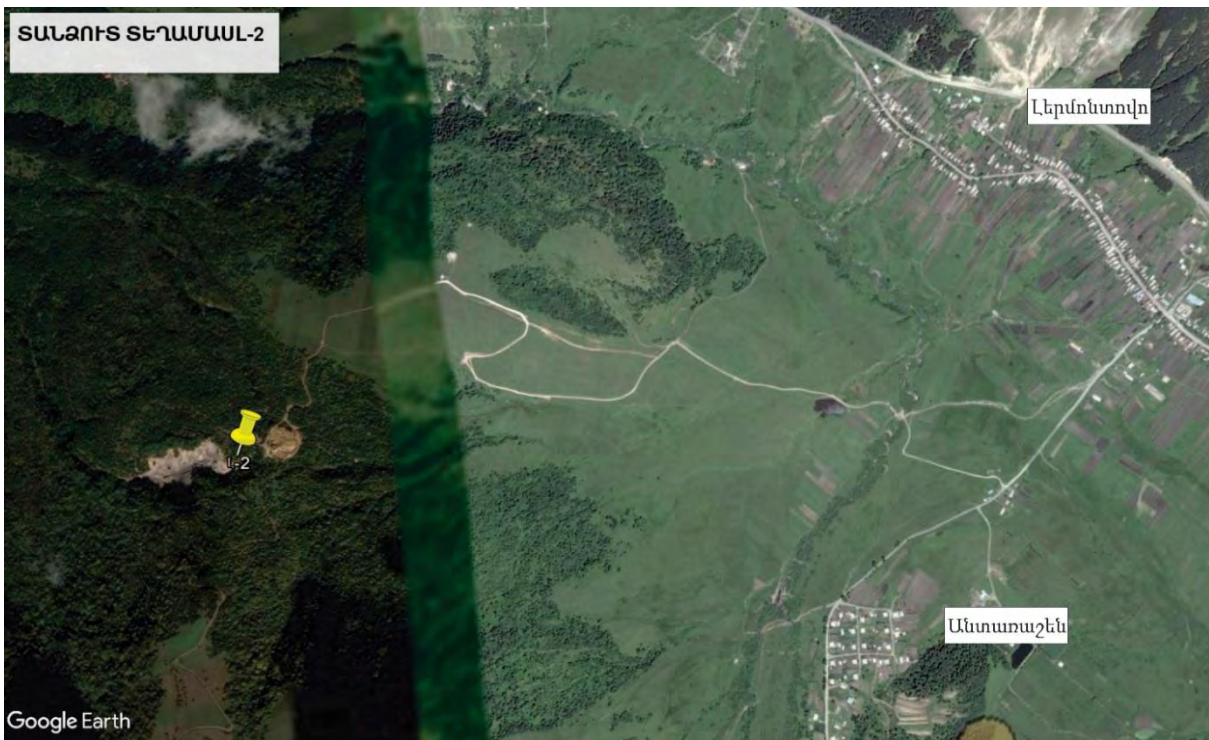
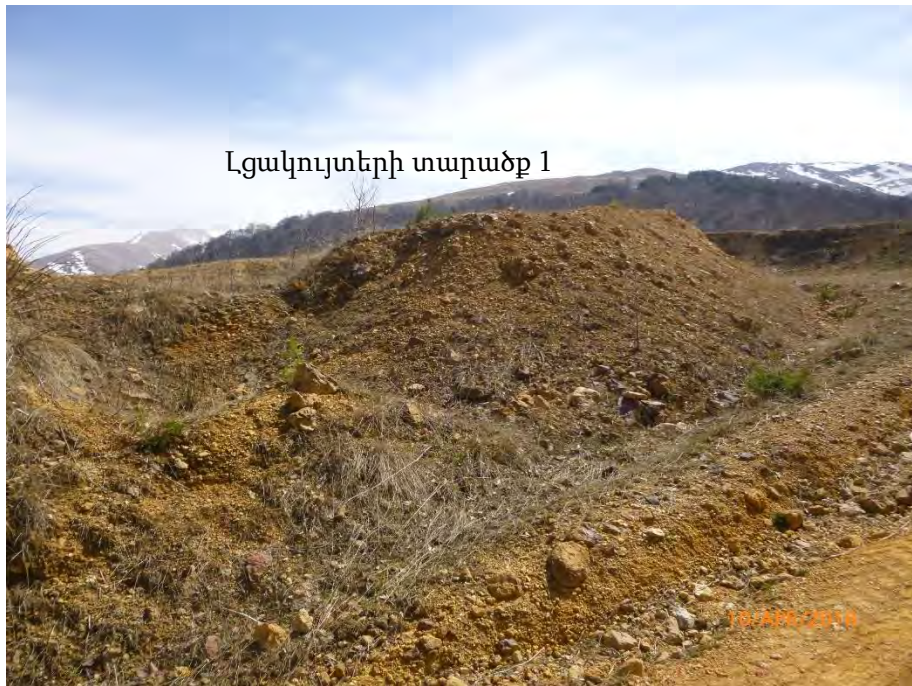
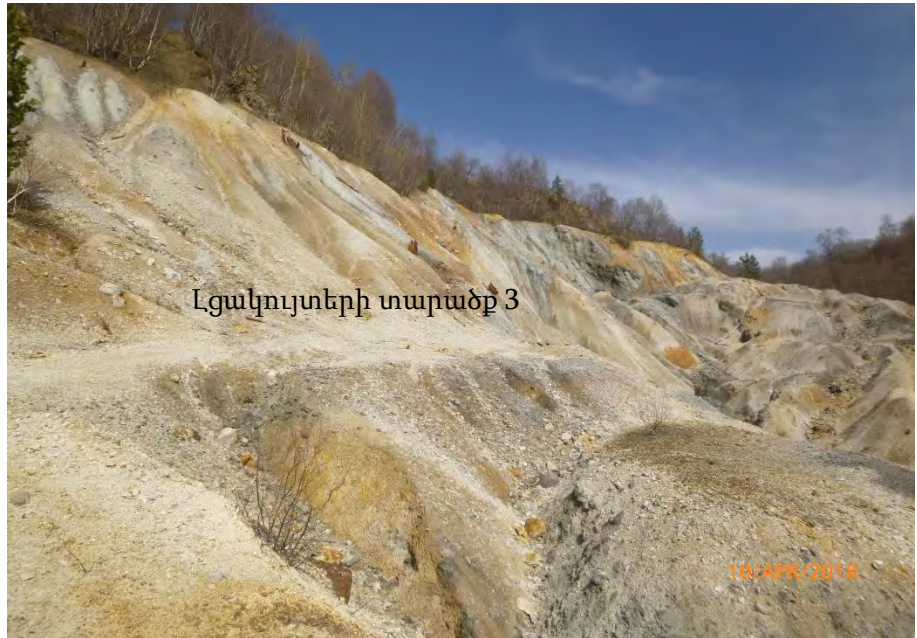
Նկար 4.

Տանձուտի տեղամասում առկա են ընդերքօգտագործման թափոնների լցակայանների 3 առանձին տարածքներ (նկար 4 և 5, լուսանկարներ):

Տանձուտի հանքավայրը գտնվում է Վանաձոր քաղաքից 14կմ հեռավորության վրա՝ Փամբակի լեռնաշղթայի հյուսիսային լանջին, Տանձուտ գետի վերին հոսանքում: Ընդերքօգտագործման թափոնների տեղադիրքը - Անտառաշեն գյուղից մոտ 2կմ արևմուտք, հյուսիս-արևմուտք, Լերմոնտովո գյուղից մոտ 2.5կմ արևմուտք:

01.04.2018թ.-ի դրությամբ Տանձուտի ծծումբ-կոլչեդանային հանքավայրը չի հանդիսանում ընդերքօգտագործման իրավունքի օբյեկտ: Տարածքում կուտակված ընդերքօգտագործման թափոնները դիտարկվում են որպես տիրագուրկ/լքված:

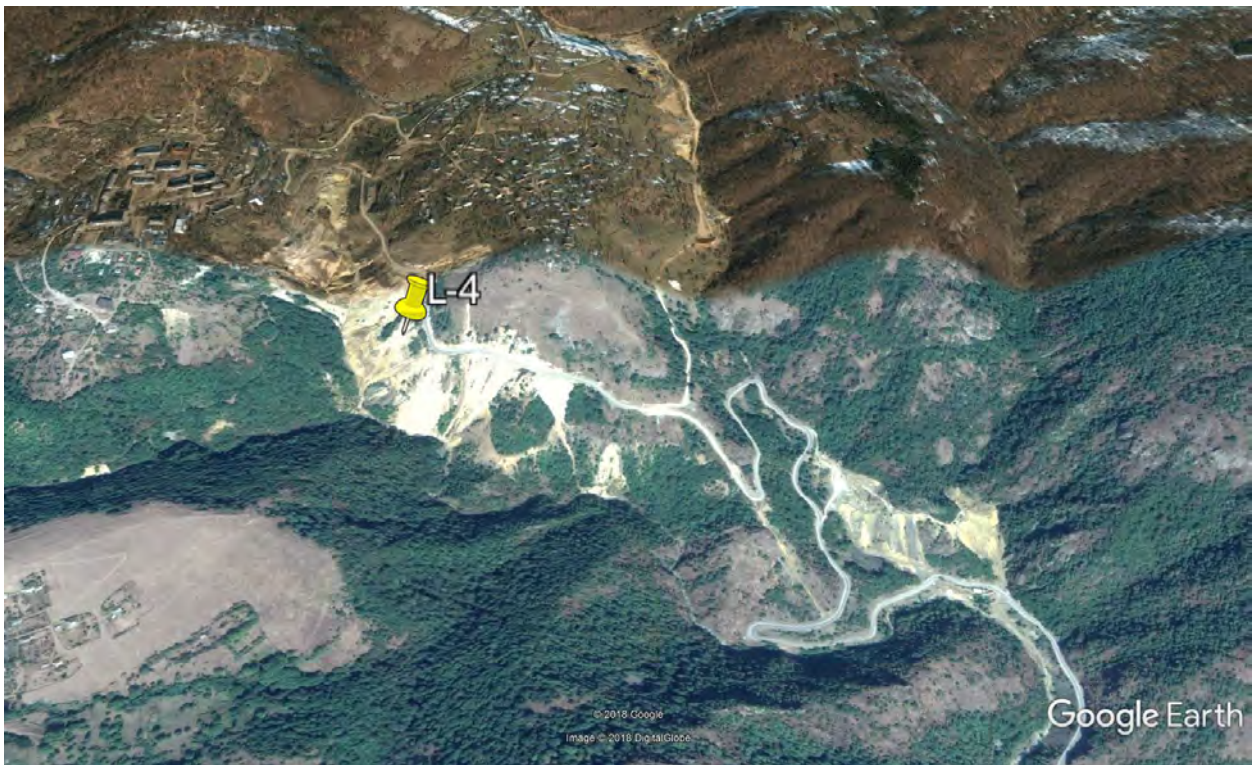
Նկար 8.

Ընդերքօգտագործման թափոնների տեղադիրքը՝ Շամլուղ գյուղից հյուսիս-արևելք, հարակից տարածք (նկար 8 և 9, լուսանկարներ):

Նախագծով չի արժարժվում նախկին տարիների շահագործման աշխատանքների արդյունքում ձևավորված լցակույտերի ռեկուլտիվացման, այդ աշխատանքների ֆինանսավորման աղբյուրների հարցը:

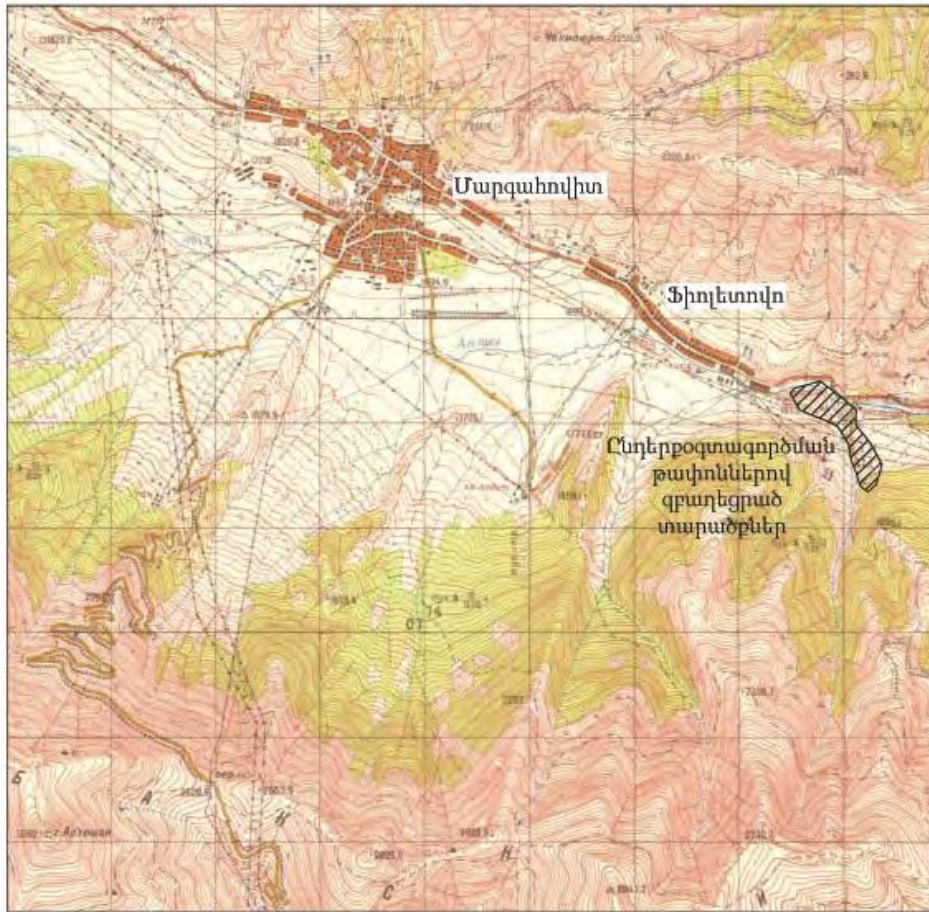
Նկար 10.

Ընդերքօգտագործման թափոնների տեղադիրքը - Ֆիոլետովո գյուղից 0,5կմ արևելք, Մարգահովիտ երկաթգծի կայարանից 3,5կմ հյուսիս-արևելք (նկար 10 և 11, լուսանկարներ):

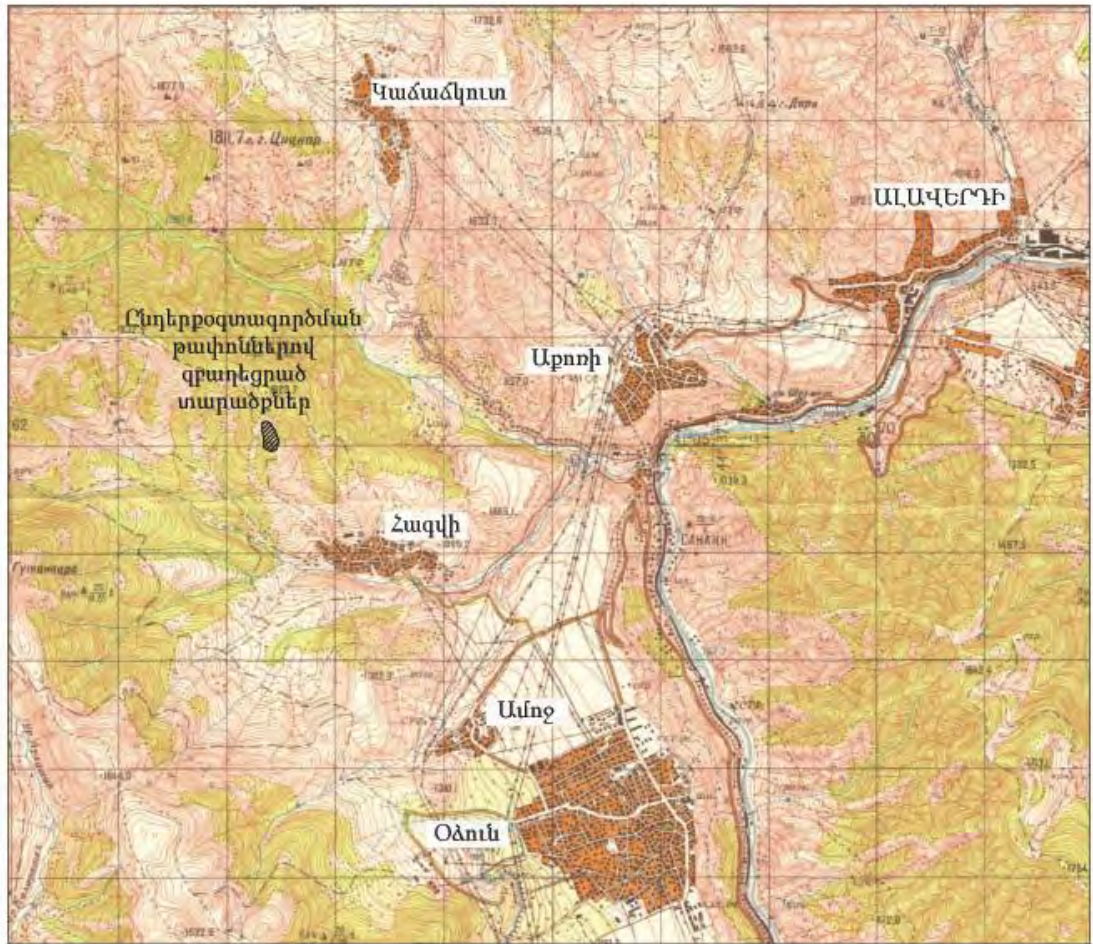
Նկար 12.

Ընդերքօգտագործման թափոնների տեղադիրքը - Հագվի գյուղից մոտ 1.4կմ հյուսիս-հյուսիս-արևմուտք (նկար 12 և 13, լուսանկարներ):

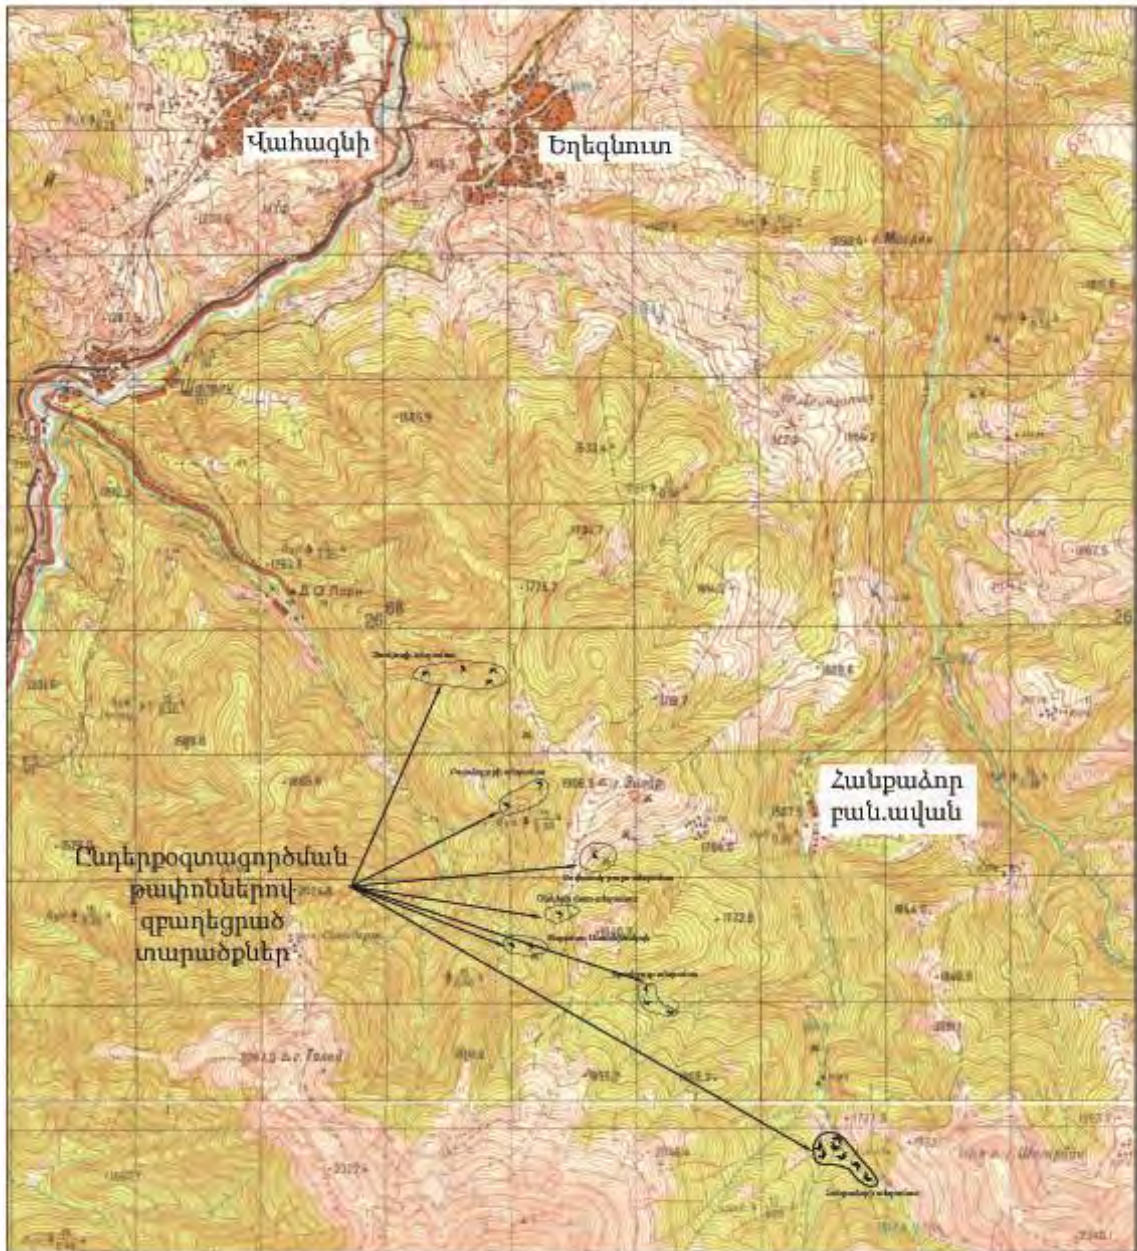
Նկար 14.

Ֆրանսիացիների կողմից անցած հին, փլուզված բովանգքները, ինչի արդյունքում ձևավորվել են ընդերքօգտագործման թափոնների զգալի ծավալներ:

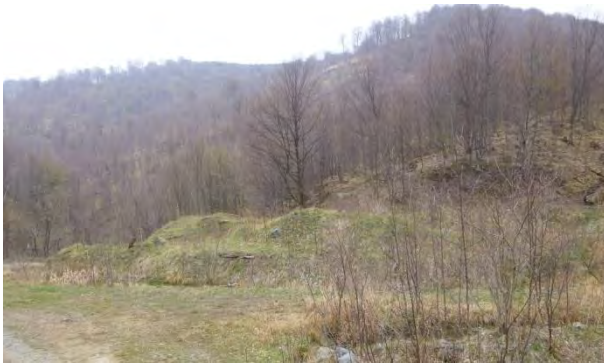
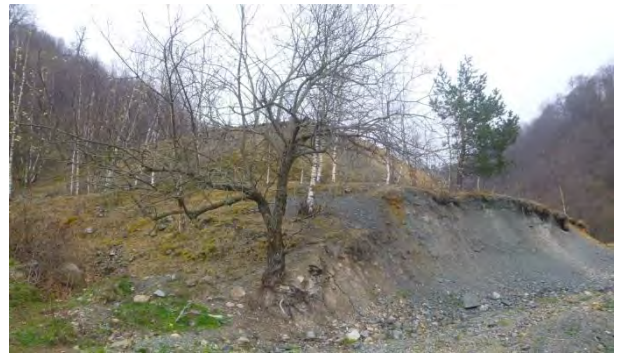
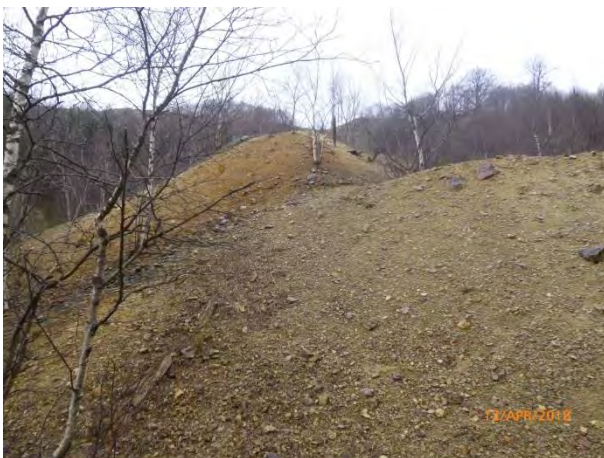
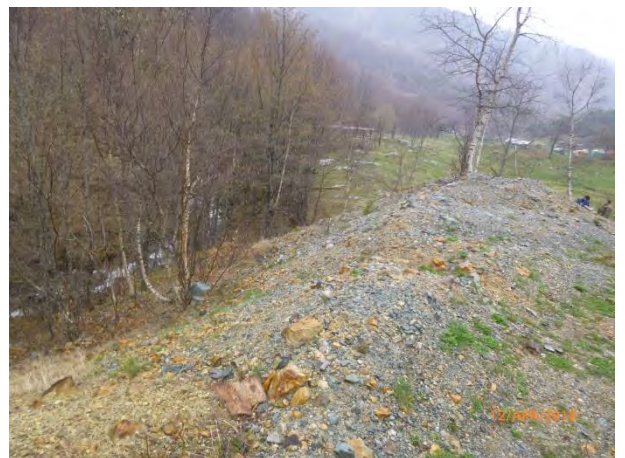
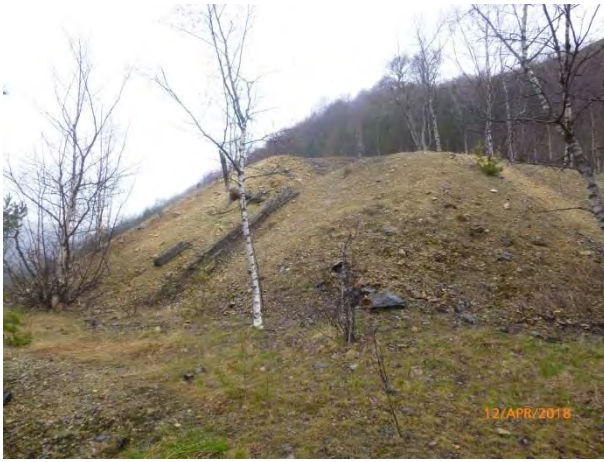
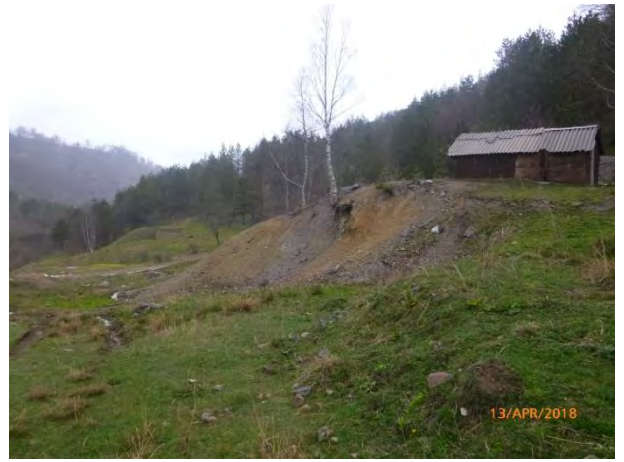
Նկար 15.

Ընդերքօգտագործման թափոնների տեղադիրքը – Դեբետ համայնքից մոտ 8-9կմ հարավ, Եղեգնուտ գյուղից մոտ 5-6կմ հարավ, հարավ-արևելք (նկար 14 և 15, լուսանկարներ):

01.04.2018թ.-ի դրությամբ Հանքաձորի հանքավայրը, ինչպես նաև Հանքաձորի հանքային դաշտի այլ տեղամասերը չեն հանդիսանում ընդերքօգտագործման իրավունքի օբյեկտ: Տարածքում կուտակված ընդերքօգտագործման թափոնները դիտարկվում են որպես տիրազուրկ/լքված:

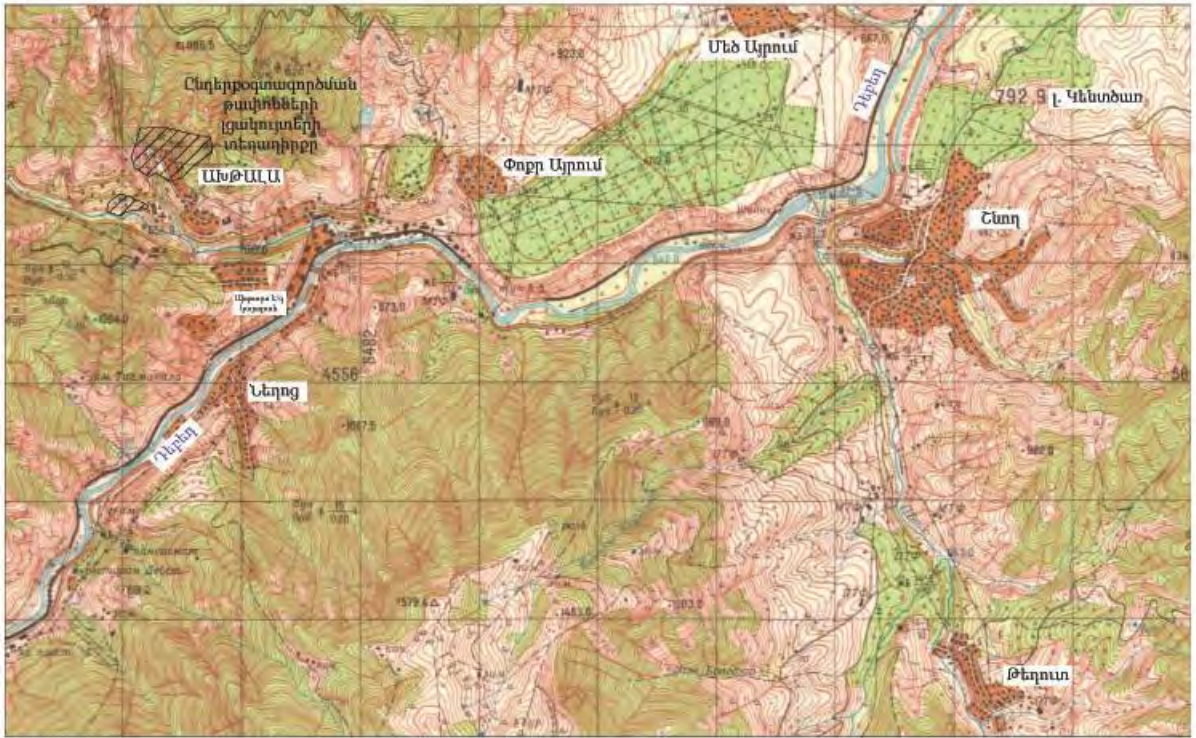
Նկար 16.

Ընդերքօգտագործման թափոնների տեղադիրքը – Ախթալա բնակավայրի մոտ 0.6կմ հյուսիս-հյուսիս-արևելք և մոտ 0.5կմ հյուսիս-արևմուտք (նկար 16 և 17, լուսանկարներ):

01.04.2018թ.-ի դրությամբ հանքավայրը չի հանդիսանում ընդերքօգտագործման իրավունքի օբյեկտ: Ստորգետնյա լեռնային փորվածքների՝ բովանգքների սկզբնամասերում, «Նազիկ» պոչամբարից մոտ 300մ դեպի արևմուտք կուտակված ընդերքօգտագործման թափոնները դիտարկվում են որպես տիրագուրկ:

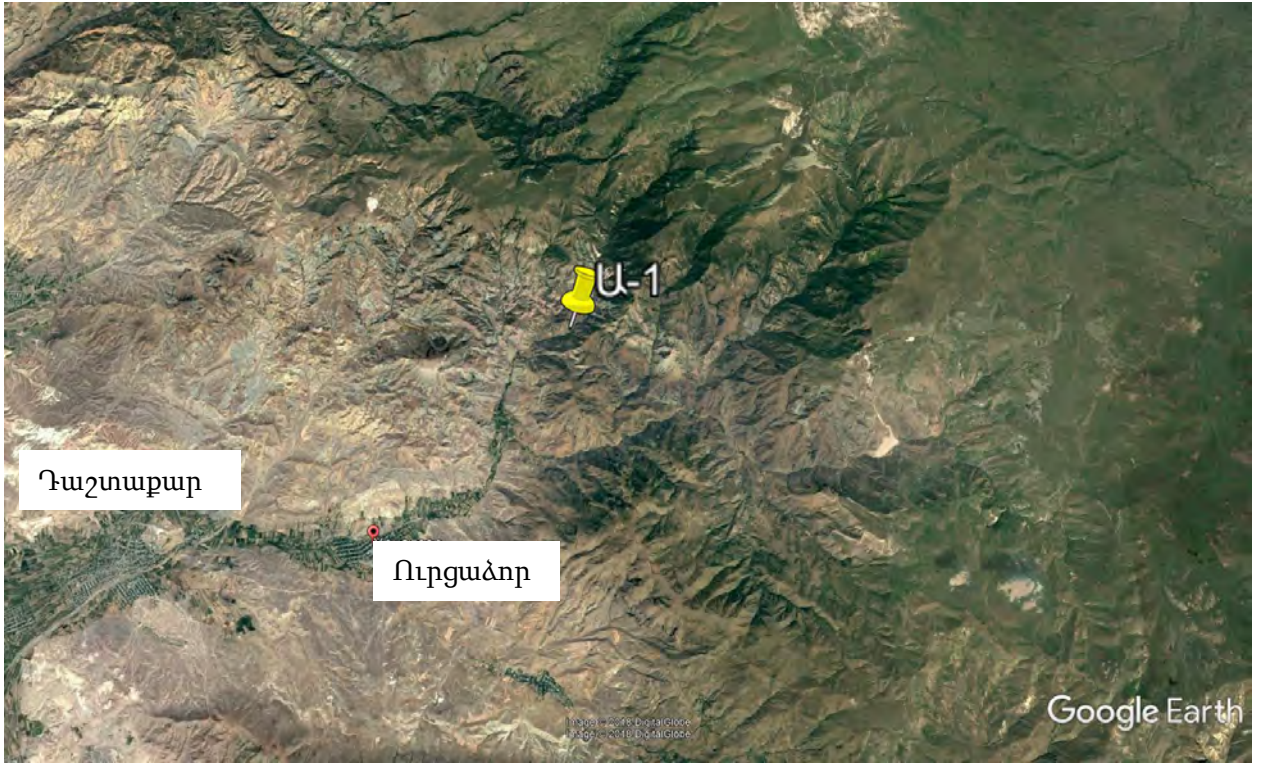
Նկար 22.

Արարատի մարզում ֆոնդային և հրատարակված նյութերի ուսումնասիրության արդյունքում պարզվել է, որ ընդերքօգտագործման թափոնները կուտակված են Խոսրովի տեղամասում (նկար 21-23, լուսանկարներ):

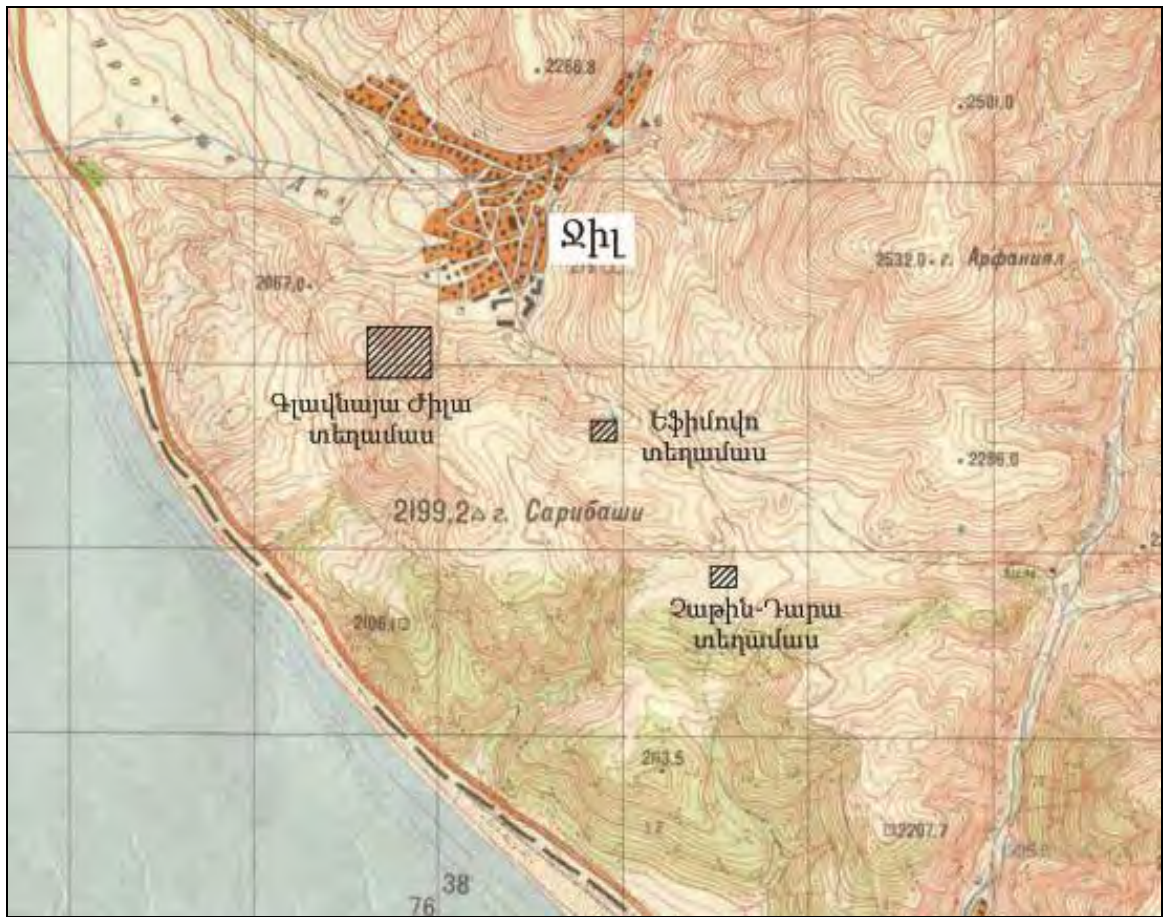
Նկար 25.

Սևանի հյուսիս-արևելյան ափով ձգվող օֆիոլիտային գոտու ապարներում քրոմի պաշարների հայտնաբերման նպատակով երկրաբանական ուսումնասիրության աշխատանքներն իրականացվել են 1890-ական թվականներից: Ջիլ-Սատանախաչի գաբրո-պերիդոտիտային ինտրուզիվ գանգվածի հյուսիս-արևմտյան հատվածում հայտնաբերվել և ուսումնասիրվել են քրոմի կուտակումներ ներփակող 3 տեղամաս՝ Գլավնայա Ժիլա, Եֆիմովի և Չաթին-Դարայի (նկար 25 և 26, լուսանկարներ):

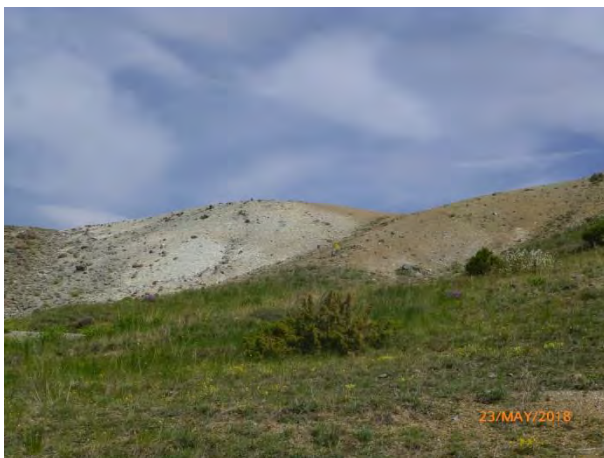
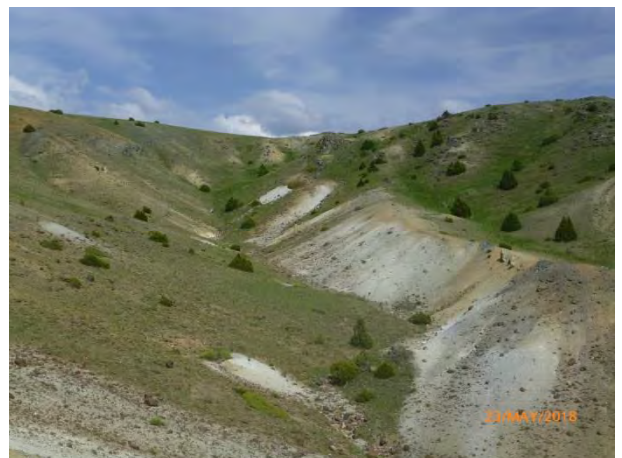
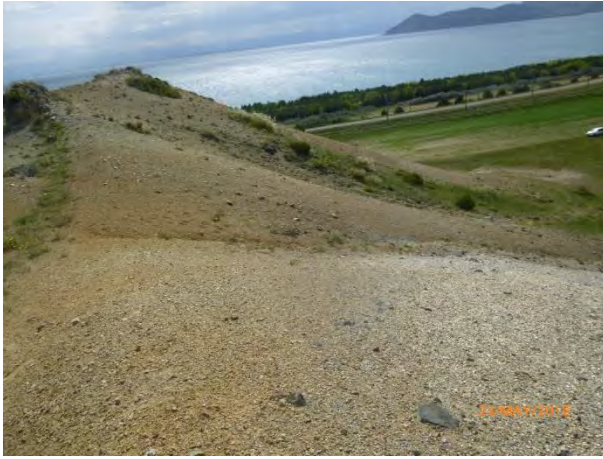
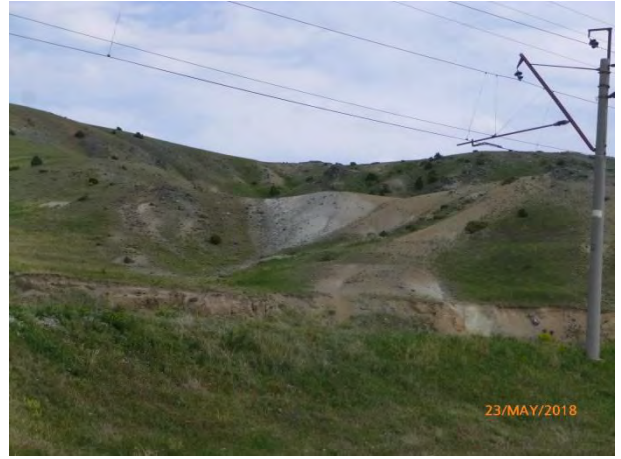
Գլավնայա Ժիլ տեղամաս

Գլավնայա Ժիլա (Ջիլ) տեղամասում ընդերքօգտագործման թափոնների լցակույտերը ձևավորվել են ստորգետնյա լեռնային փորվածքների անցման և քրոմիտների արդյունահանման արդյունքում:

Գլավնայա Ժիլա (Ջիլ) քրոմիտների հանքավայրը գտնվում է Գեղարքունիքի մարզում՝ Ջիլ գյուղից 1.5կմ հարավ-արևմուտք:

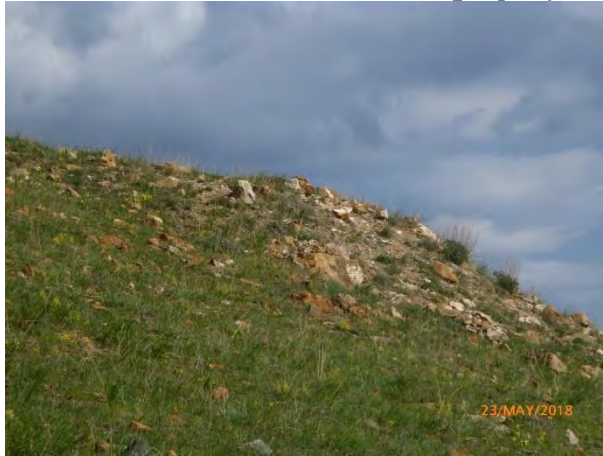
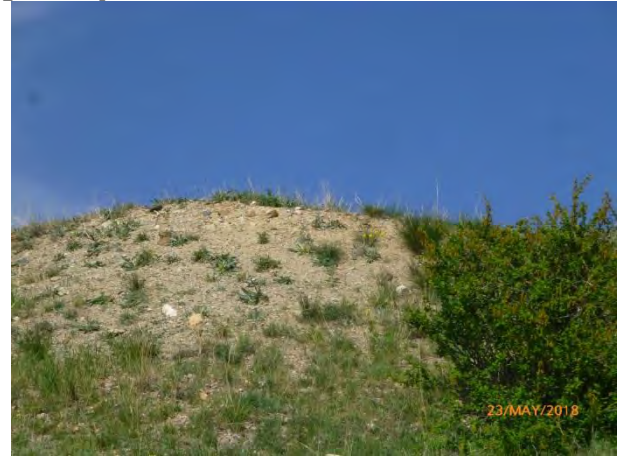
Եֆիմով տեղամաս

Եֆիմովո տեղամասում ընդերքօգտագործման թափոնների լցակույտերը ձևավորվել են ստորգետնյա լեռնային փորվածքների անցման և քրոմիտների արդյունահանման արդյունքում: Տեղամասը գտնվում է Գեղարքունիքի մարզում՝ Ջիլ գյուղից 0,8կմ հարավ-արևելք, Ջիլից Ծափաթաղ տանող ճանապարհի մոտ:

Տեղամասում քրոմի հանքայնացման ուսումնասիրության նպատակով անցել են բովանցք և հանքամիջանցքներ, մակերևութային լեռնային փորվածքներ, կատարվել է հանքաքարի փորձնական արդյունահանում; նախնական գնահատականներով տեղամասում առկա է 1500տ քրոմիտի հանքաքար:

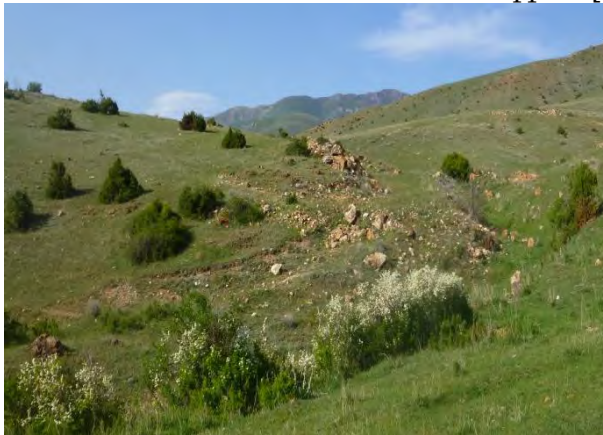
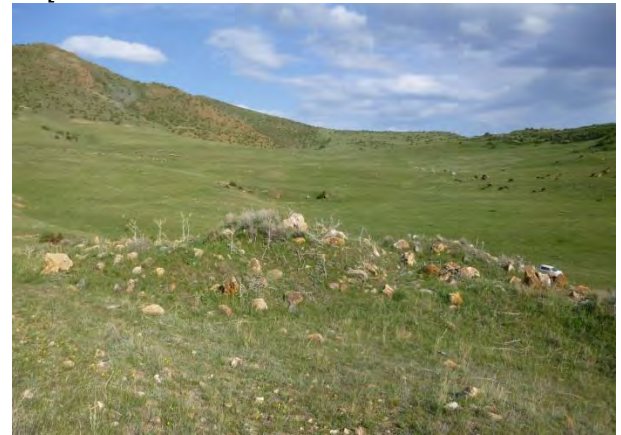
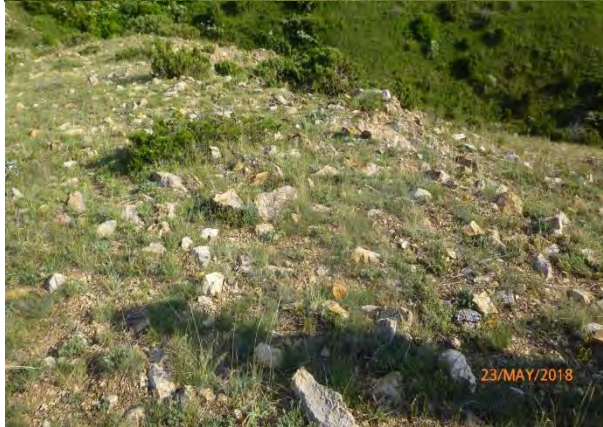
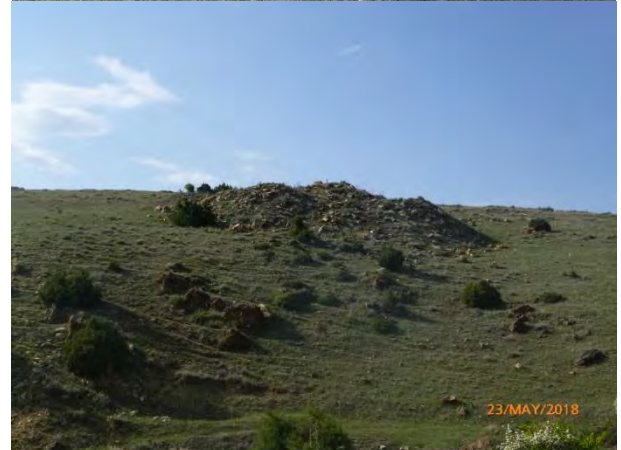
Չարին-Դարայի տեղամաս

Չաթին-դարայի տեղամասում ընդերքօգտագործման թափոնների լցակույտերը ձևավորվել են ստորգետնյա լեռնային փորվածքների անցման և քրոմիտների արդյունահանման արդյունքում:

Տեղամասը գտնվում է Եֆիմովո տեղամասի 0,8կմ հարավ-արևելք, նույնանուն ձորակի ձախ ափի վերին հատվածում:

Տեղամասում քրոմի հանքայնացման ուսումնասիրության նպատակով անցել են բովանցքներ և մակերևութային լեռնային փորվածքներ, կատարվել է հանքաքարի փորձնական արդյունահանում; նախնական գնահատականներով տեղամասում առկա է 1150տ քրոմիտի հանքաքար:

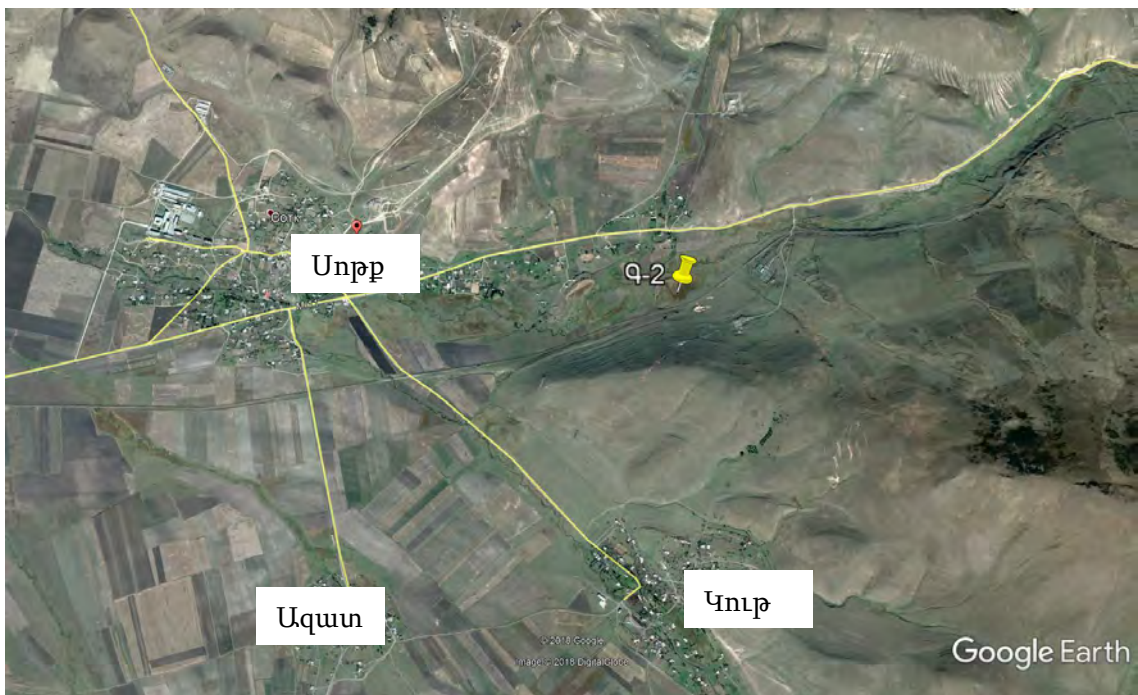
Նկար 27.

Ընդերքօգտագործման թափոնների Մոթք տեղամասը գտնվում է Մոթք գյուղից շուրջ 2 կմ հեռավորության վրա՝ ծովի մակարդակից 2050–2080 մ բարձրության վրա (նկարներ 27 և 28, լուսանկարներ):

Ընդերքօգտագործման թափոնների փակված օբյեկտը տիրագուրկ է:

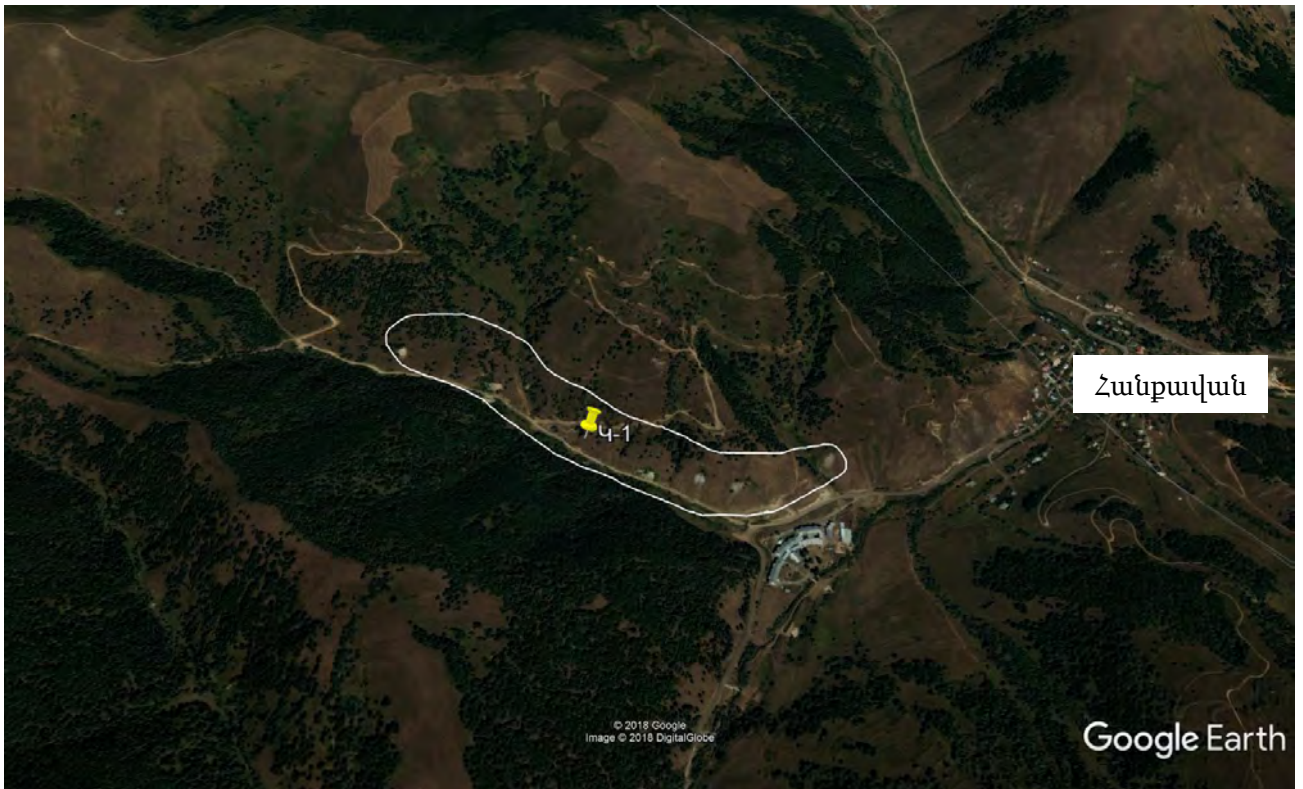
Նկար 31.

Ընդերքօգտագործման թափոնների տեղադիրքը՝ Մեղրաձոր համայնքի Հանքավան բնակավայրից 0.8-2.5կմ արևմուտք, հյուսիս-արևմուտք (նկարներ 30 և 31, լուսանկարներ):

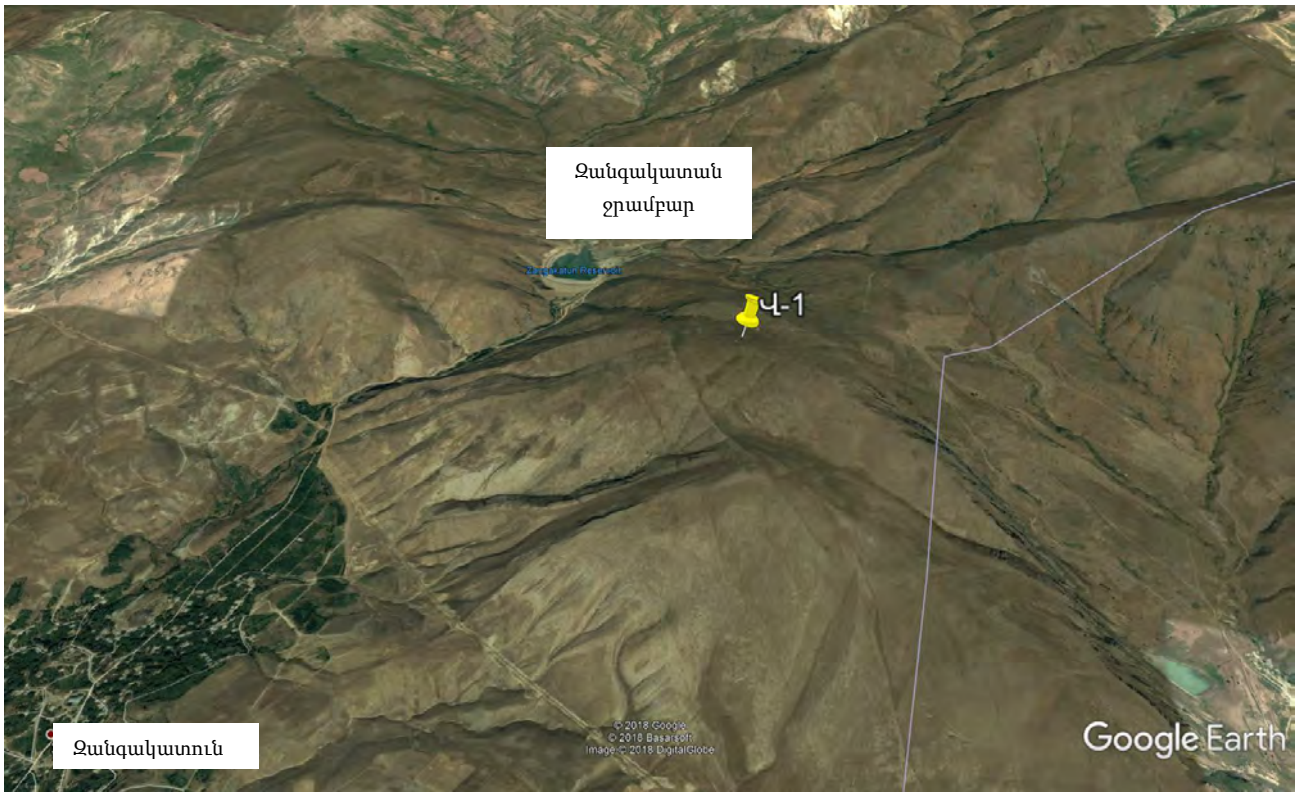
Նկար 34.

Ընդերքօգտագործման թափոնների Զանգակատան (Սովետաշենի) տեղամասը գտնվում է Արարատի և Վայոց ձորի մարզերի սահմանագլխին, Զանգակատուն գյուղից մոտ 2,8կմ հյուսիս-արևելք Սպիտակ սարի (2260.0մ) լանջին (նկարներ 34-35, լուսանկարներ):

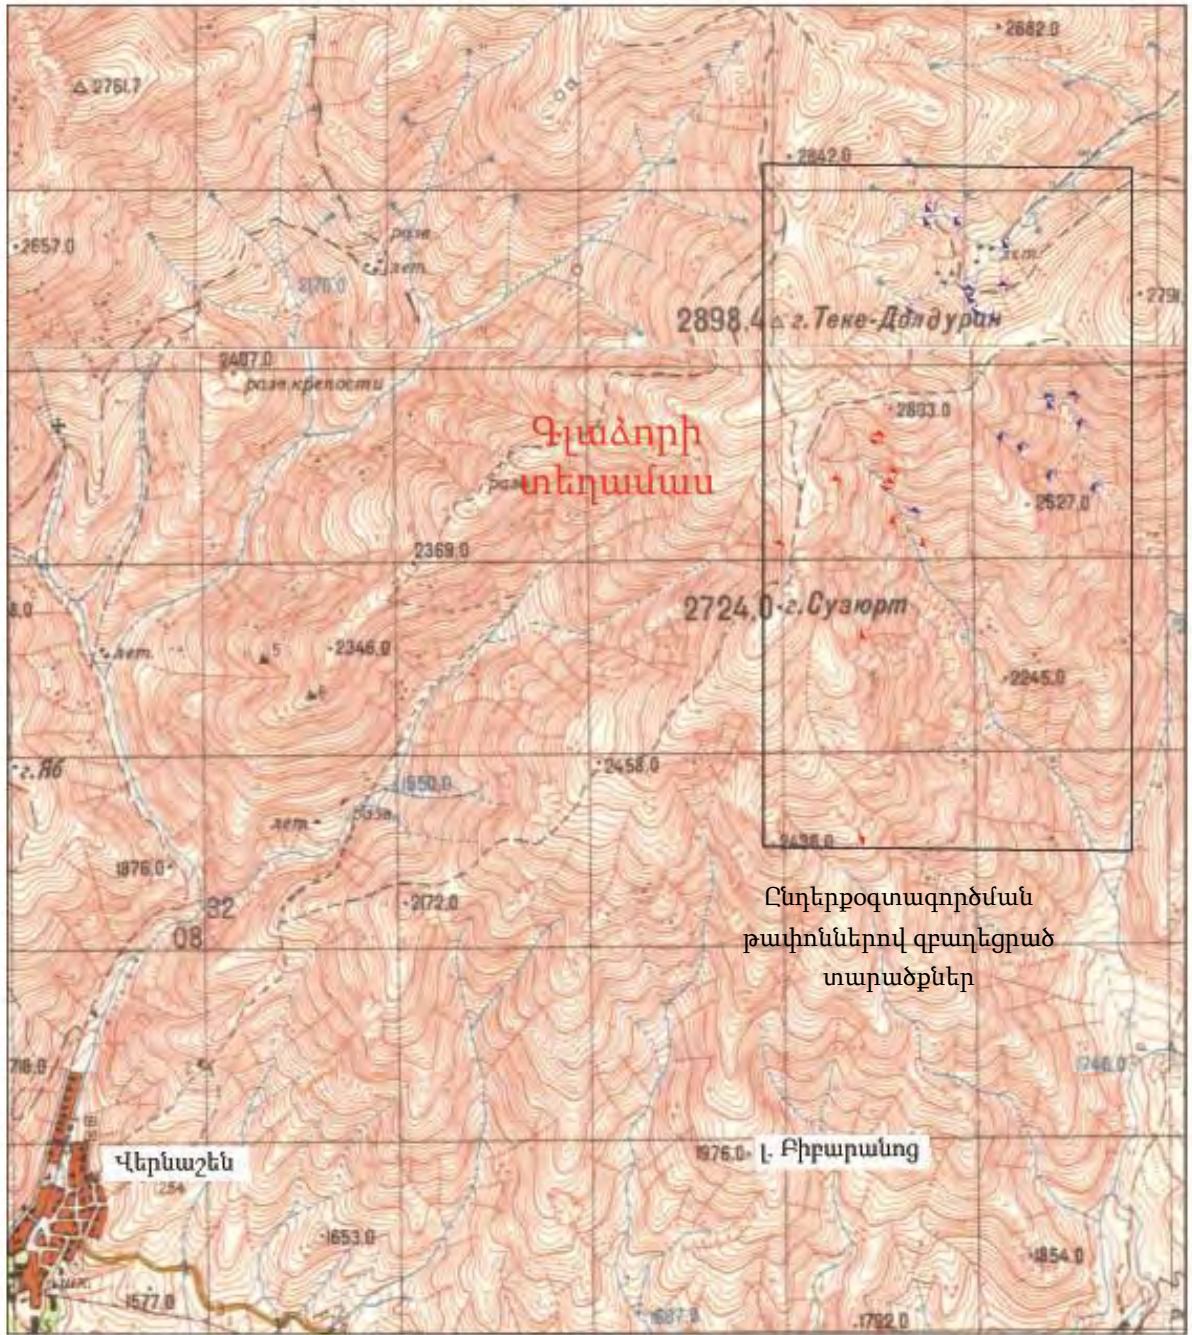
Նկար 40.

Ընդերքօգտագործման թափոնների Գլաձորի տեղամասը գտնվում է Եղեգնաձոր քաղաքից 12կմ հյուսիս-արևելք, Մալիշկա գյուղից 10կմ հյուսիս, Մալիշկա և Կորեկի-ձոր գետերի վերին հոսանքներում (նկար 39-40, լուսանկարներ):

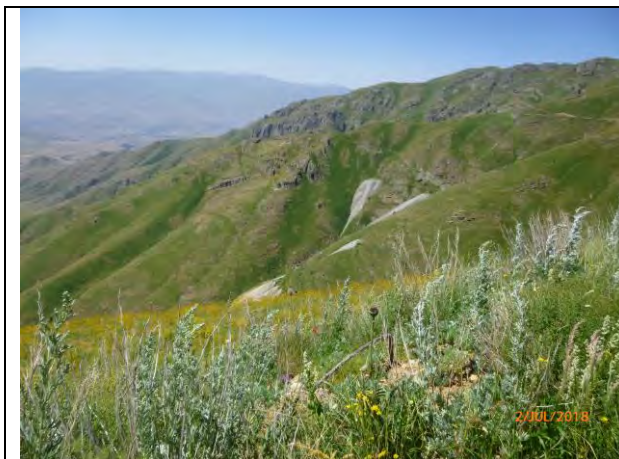
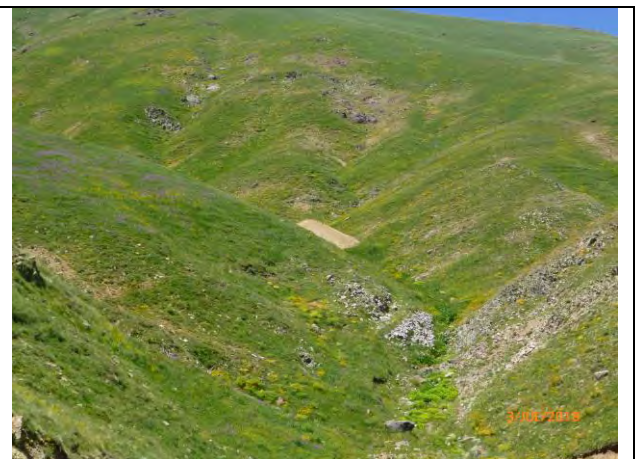
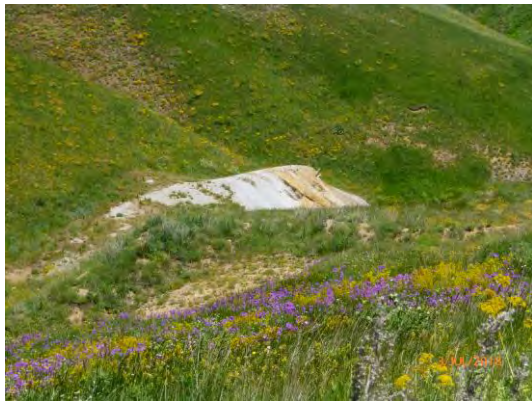
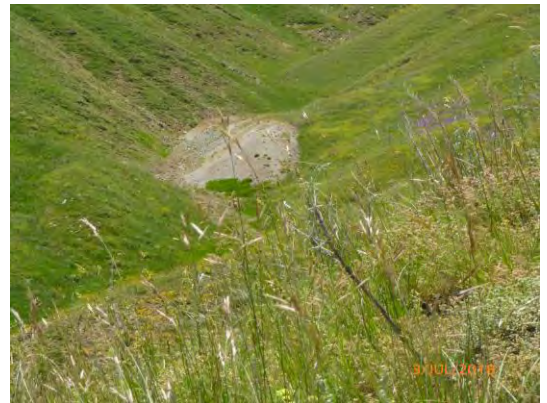
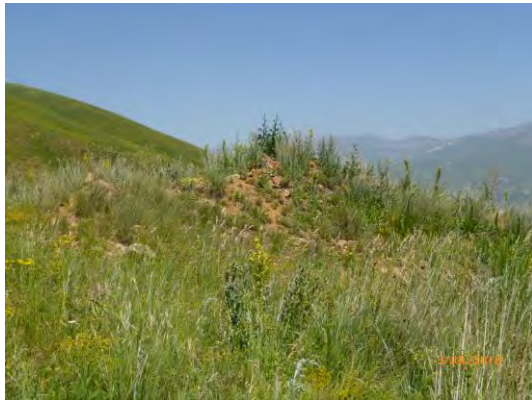
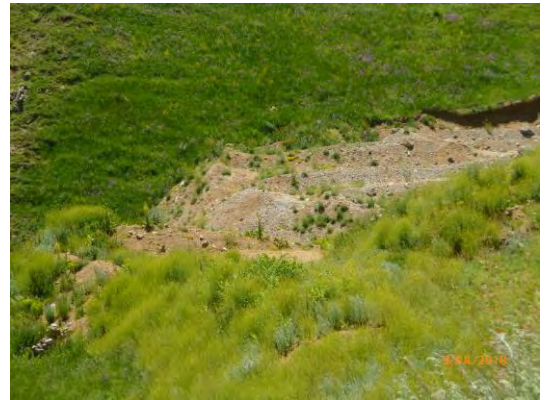
Հանքավայրի տարածքում ստորգետնյա փորվածքների անցման արդյունքում գոյացած ընդերքօգտագործման թափոնների լցակույտերը համարվում են սիրագուրկ/լքված:

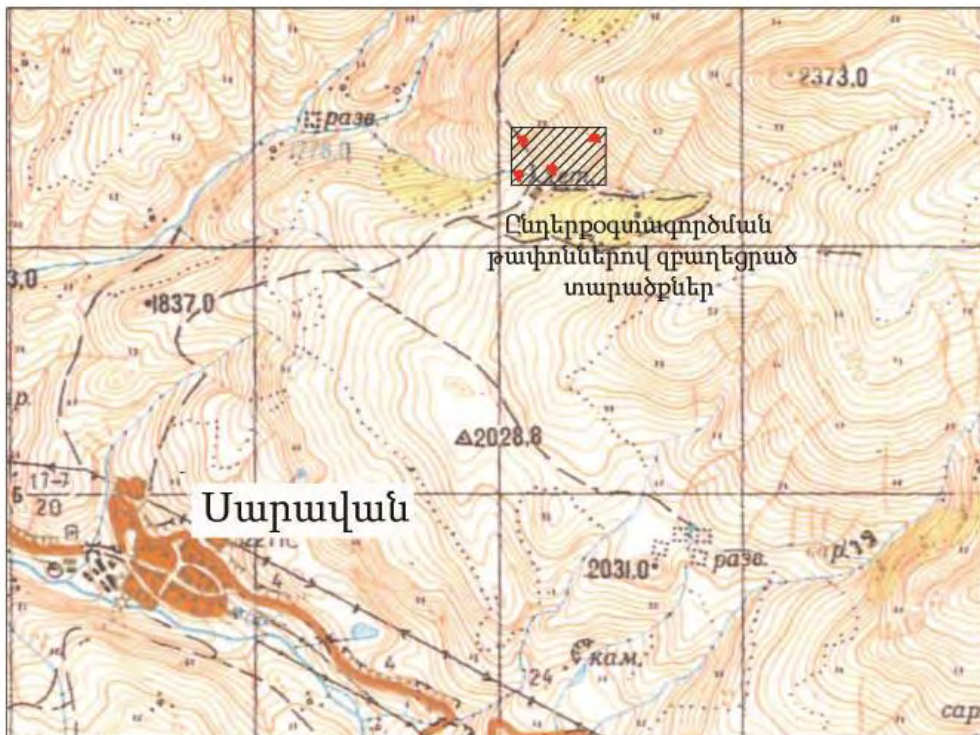
Նկար 42.

Ընդերքօգտագործման թափոնների լցակույտերի Կաքավասար տեղամասը գտնվում է Սարավան գյուղից մոտ 2կմ հյուսիս-հյուսիս-արևելք (նկարներ 41-42, լուսանկարներ):
