Մետաղական օգտակար հանածոների արդյունահանման արդյունքում
գոյացած ընդերքօգտագործման թափոնների լքված/տիրագուրկ
արտադրական լցակույտերի և փակված օբյեկտների վերաբերյալ
տեղեկատվական բազա

ՆԵՐԱԾՈՒԹՅՈՒՆ

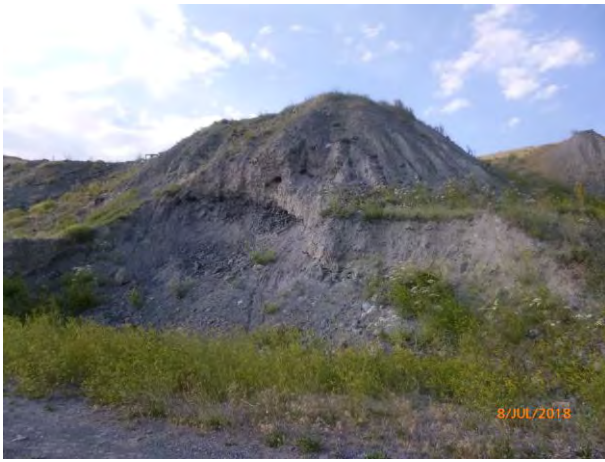
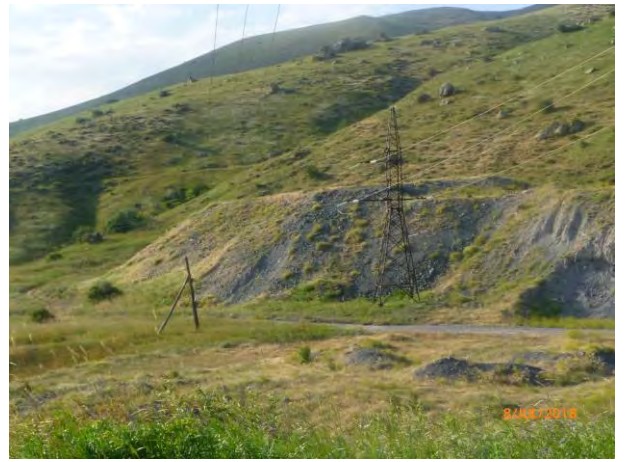
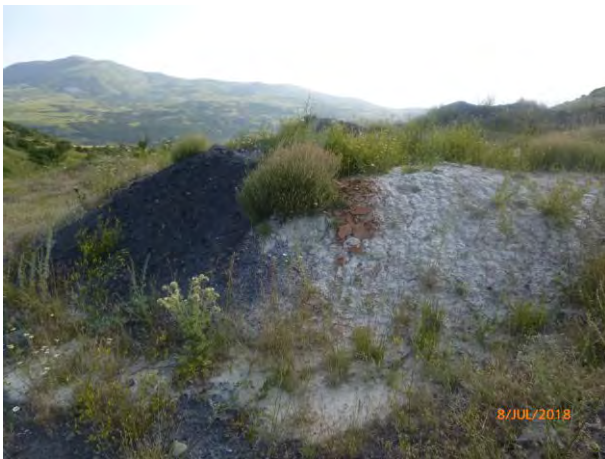
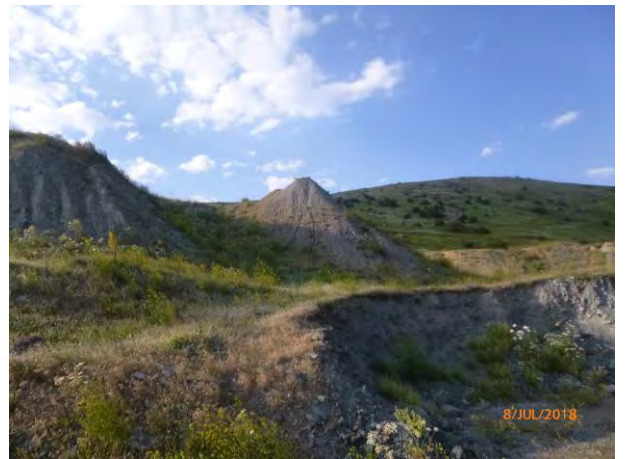
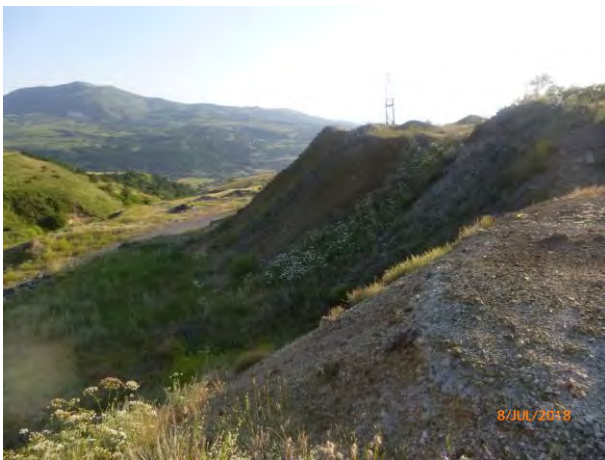
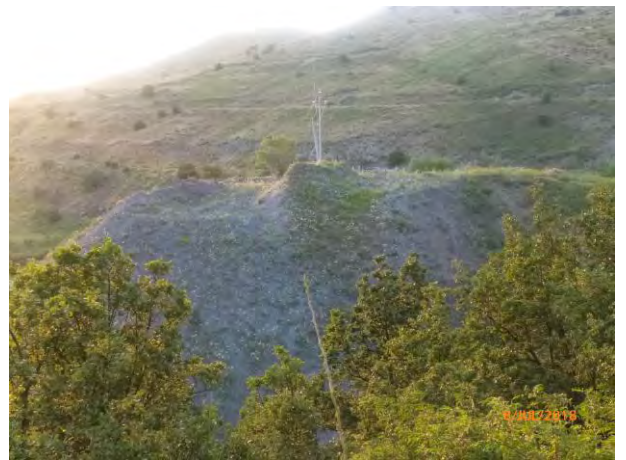
Հանքավայրի տարածքում ստորգետնյա փորվածքների անցման արդյունքում գոյացած ընդերքօգտագործման թափոնների լցակույտերը համարվում են սիրագուրկ/լքված:

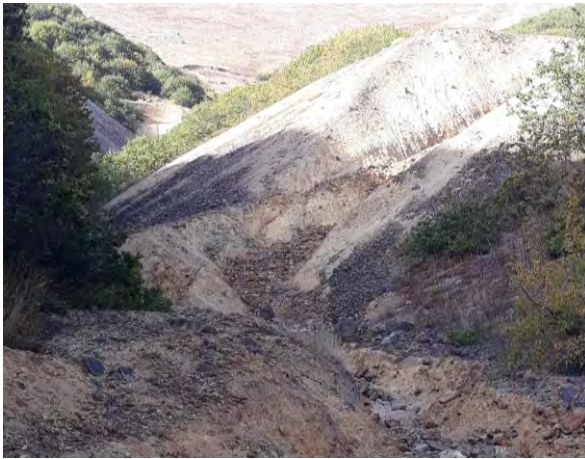
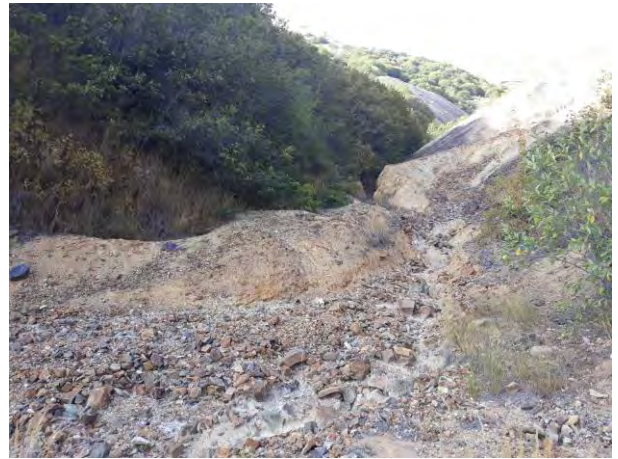
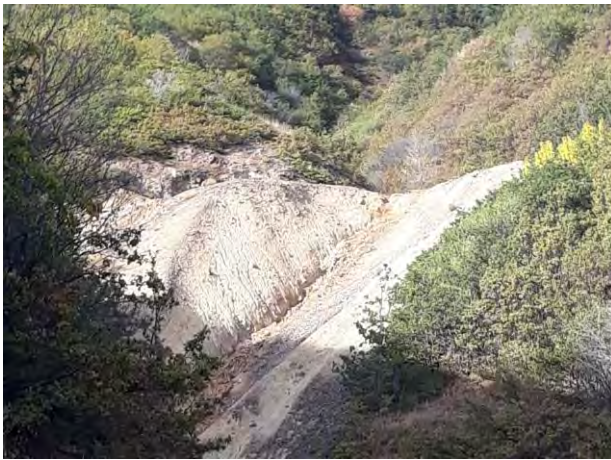
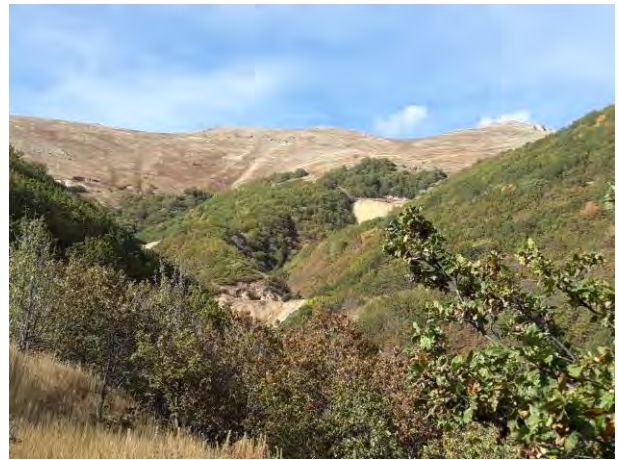
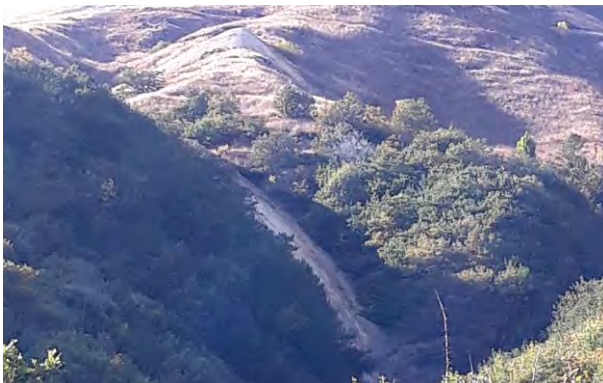
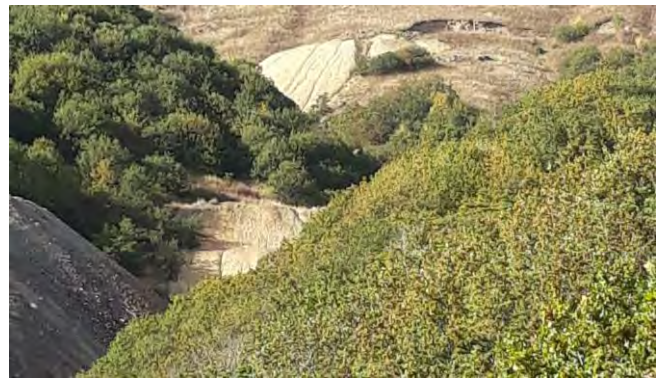
Ընդերքօգտագործման թափոնների Արևիս տեղամասը գտնվում է նույնանուն գյուղից մոտ 5կմ արևմուտք-հարավ-արևմուտք (նկարներ 44-45, լուսանկարներ):

01.10.2018թ.-ի դրությամբ Արևիս գյուղից մոտ 5կմ հեռավորության վրա գտնվող ընդերքօգտագործման թափոնների լցակույտերը համարվում են տիրազուրկ/լքված:

Մարջանի ոսկի-բազմամետաղային հանքային դաշտի սահմաններում 1959-1992թթ.-ին կատարված որոնողական և երկրաբանահետախուզական աշխատանքների արդյունքում ձևավորված ընդերքօգտագործման թափոնների լցակույտերի ռեկուլտիվացիայի խնդիրը նպատակահարմար է քննարկել վերը նշված նոր աշխատանքային ծրագրի կամ տարածքի (հանքավայր, լցակույտ և այլն) վերակուլտիվացիայի և կոնսերվացման նախագծային փաստաթղթերի շրջանակներում:

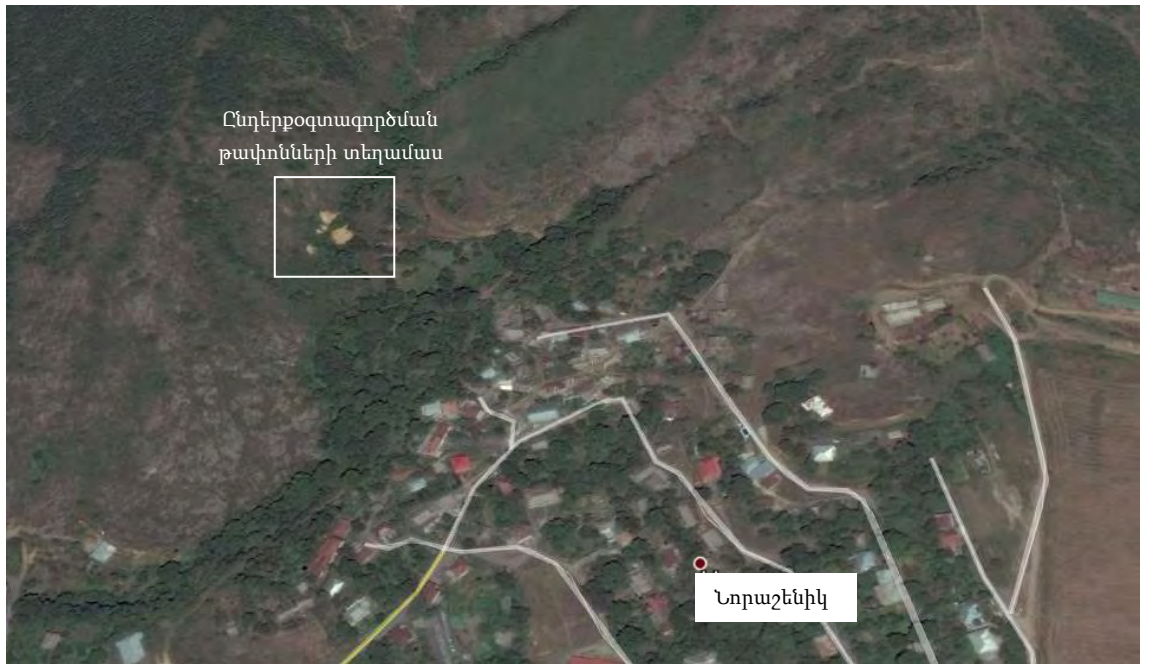
Նկար 49.

Ընդերքօգտագործման թափոնների Նորաշենիկի տեղամասը գտնվում է նույնանուն գյուղի մոտ (նկար 48-49, լուսանկարներ): Ընդերքօգտագործման թափոնների լցակույտերն առաջացել են Կապանի պղնձի հանքավայրի շարունակություն հանիսացող Նորաշենիկի երևակման տարածքում իրականացված երկրաբանական ուսումնասիրության, հանքաքարի փորձնական արդյունահանման աշխատանքների արդյունքում:

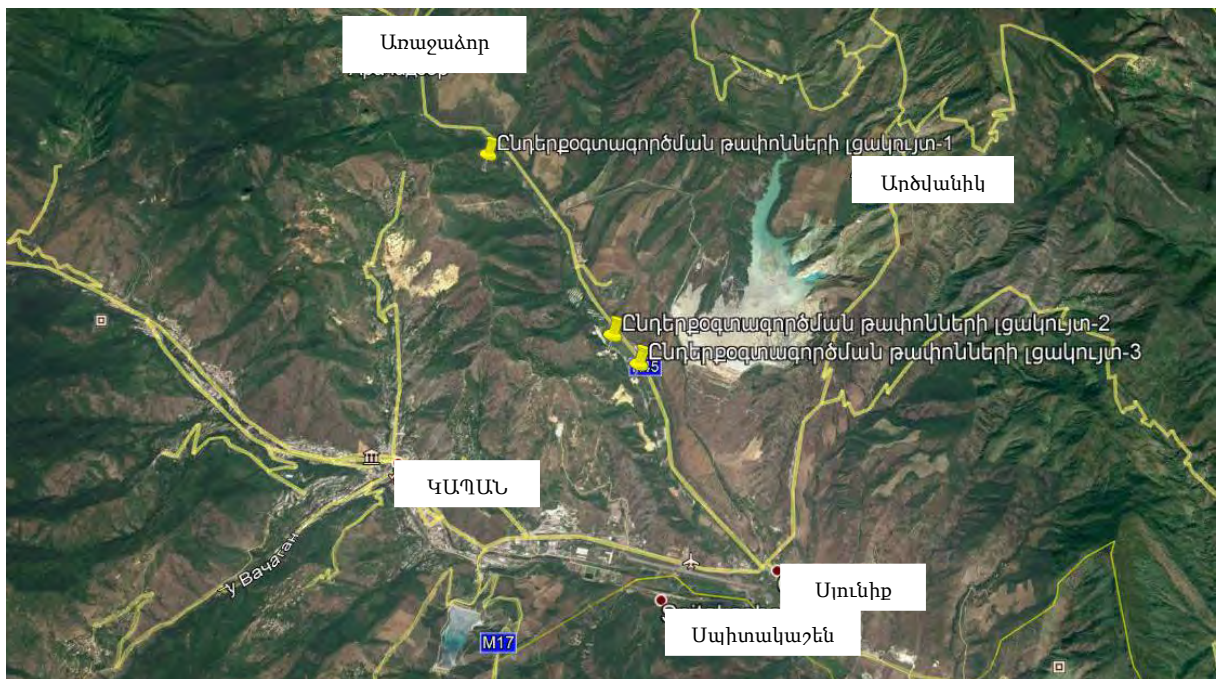
Նկար 50.

Ընդերքօգտագործման թափոնների լցակույտերի ուսումնասիրության աշխատանքների կատարման տեղամասն ամիջապես հարում է «Կապանի ԼՀԿ» ՓԲԸ Շահումյանի ոսկի-բազմամետաղային հանքավայրի շահագործման նպատակով 27.11.2012թ.-ի ՆՇԱԹՎ-29/183 ընդերքօգտագործման իրավունքով սահմանազատված տարածքի հետ: Դիտարկված լցակույտերից 2-ը ներառված են «Կապանի ԼՀԿ» ՓԲԸ լեռնահատկացման ակտի սահմաններում, 3-ը՝ դուրս են, հետևաբար 01.10.2018թ.-ի դրությամբ համարվում են լքված/տիրագուրկ (նկար 50 և 51, լուսանկարներ):

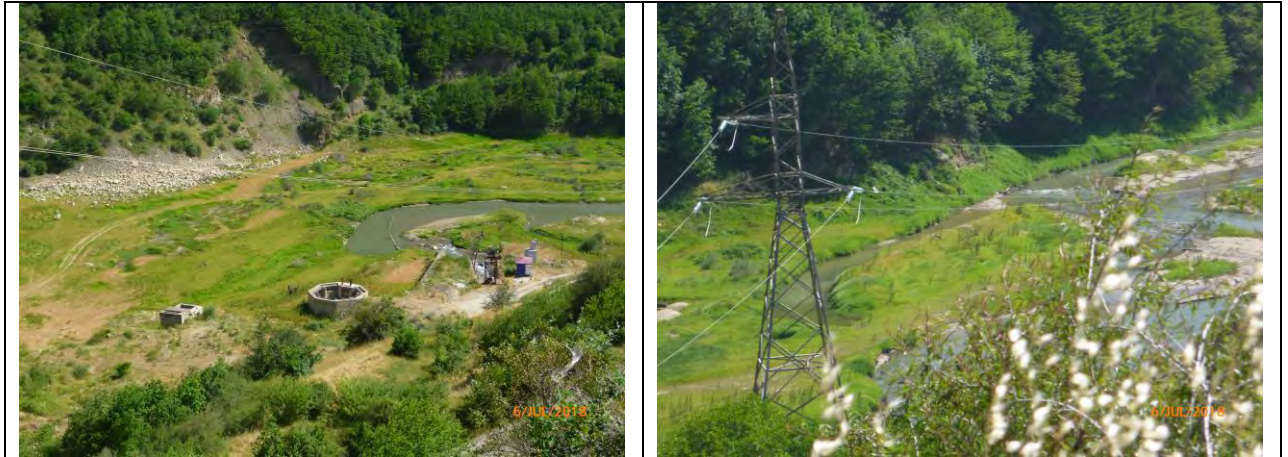
Պոչամբարի տակ Ողջի գետի հունը փոխելու համար կառուցվել է 1 կմ երկարությամբ ջրատար : Ջրատարի վրա կառուցվել է փոքր հզորությամբ հիդրոկայան (2 Մտվ):

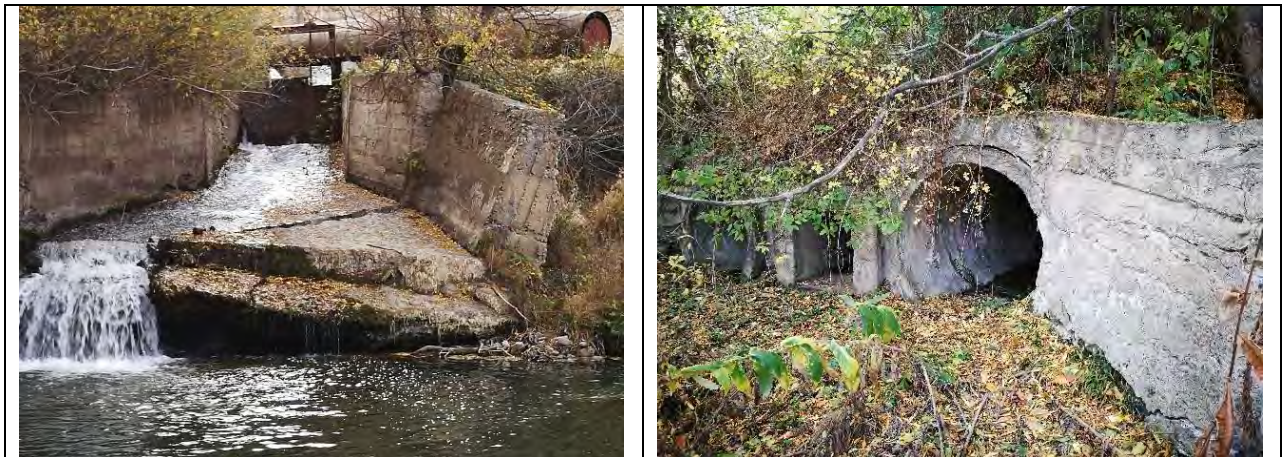
Ստեղծված են դրենաժային համակարգեր՝ մակերևութային ջրերի հեռացման հեղեղումների կառավարման համար, որոնք ներկայումս գործում են:

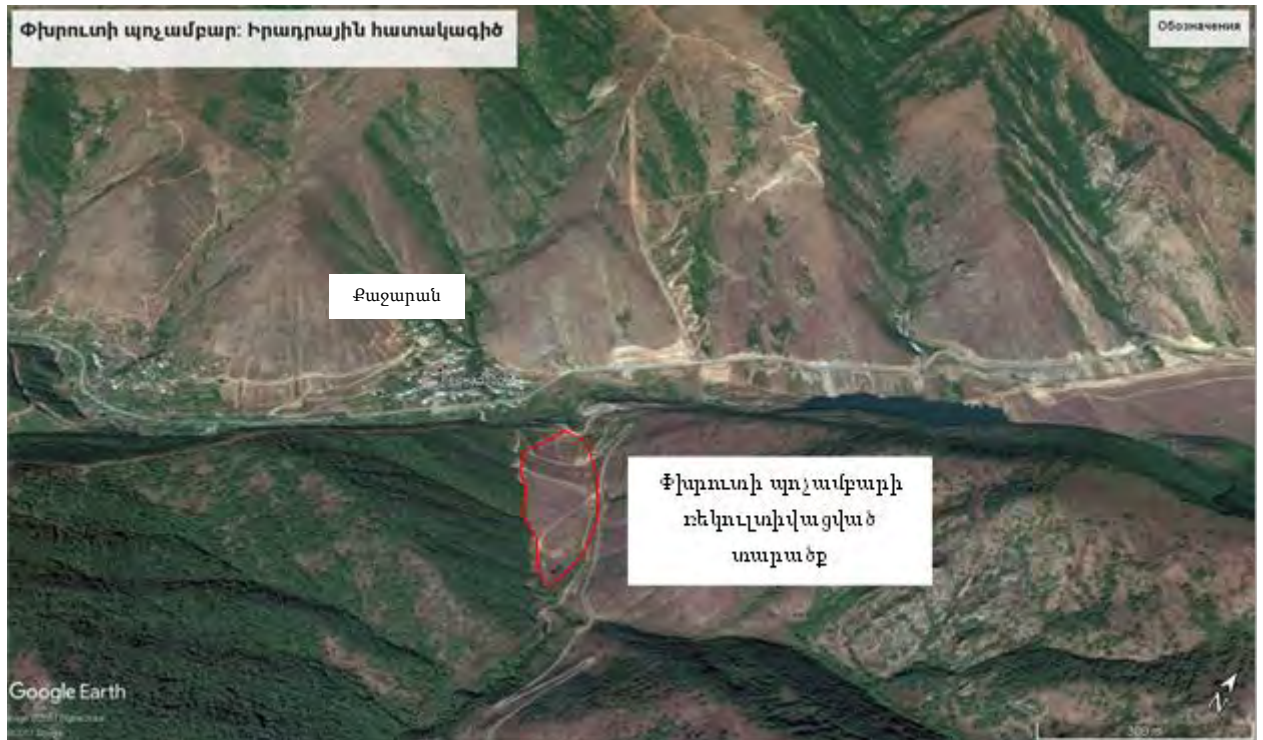
Նկար 53.

Փխրուտի պոչամբարը գտնվում է ՀՀ Սյունիքի մարզում Լեռնաձոր համայնքի վարչական տարածքում՝ Փխրուտ գյուղի մոտ (նկար 53, լուսանկարներ): Շահագործման է հանձնվել 1958թ.-ի, կոնսերվացվել է 1969թ.-ի:

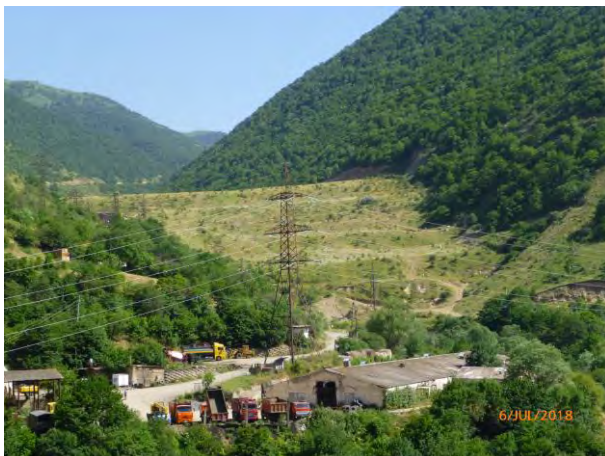
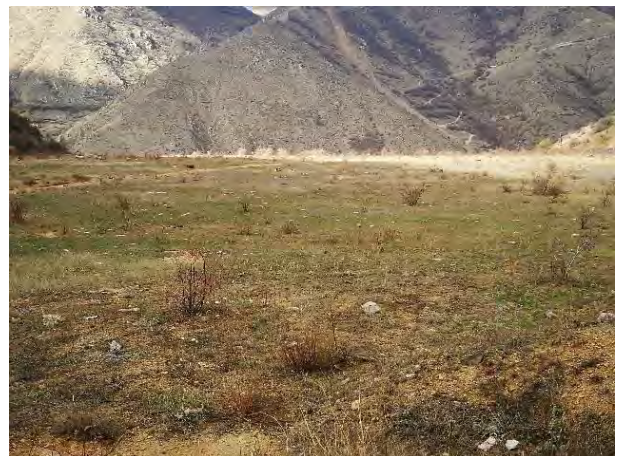
Ըստ արտակարգ իրավիճակների նախարարության ներկայացված տվյալների՝ պոչամբարի նախագծային ծավալը կազմում էր 3.2մլն.մ³: Փաստացի պոչամբարում կուտակված է 3.2մլն.մ³ ընդերքօգտագործման թափոններ: Ըստ լցման ձևի պոչամբարը պատկանում է լազային տիպին:

Պատվարի նախագծային բարձրությունը եղել է 50մ, փաստացին՝ 46մ: Պոչամբարի զբաղեցրած մակերեսը 11.2 հա է:

Պատվարը կառուցված է քարալիցքային նյութով:

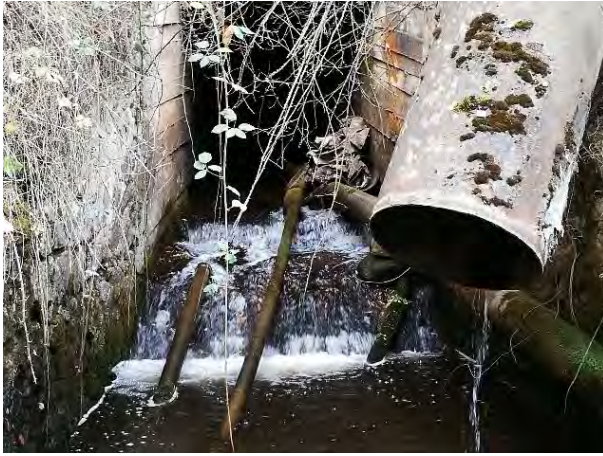
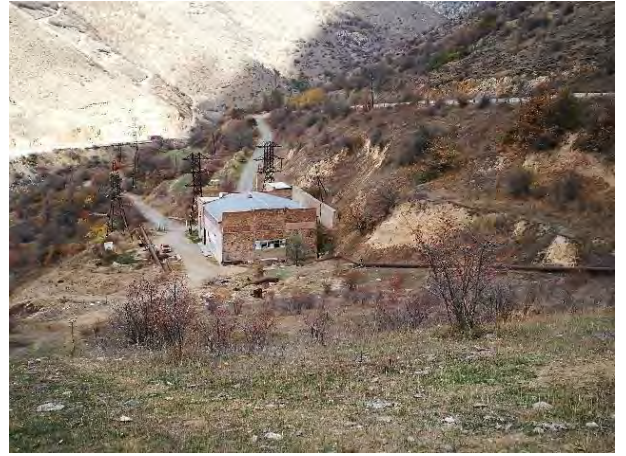
Պոչամբարի շուրջ կան ջրանցքներ, որոնց մաքրումը և սպասարկումը կատարվում է կանոնավոր կերպով՝ դրանց ֆունկցիոնալությունն ապահովելու համար: Պոչամբարի տակով անցնում է ջրահեռացման համակարգ, որի ելքը դուրս է գալիս պոչամբարի ստորին հատվածում: Այդ ջրատարով հոսում են նաև վտակի ջրերը, որի հունում կառուցված է պոչամբարը: Ջրատարը ներկայումս գործում է:

Պոչամբարում կառուցվել են ամառանոցներ, տնկվել այգիներ: Չափավոր բուսականությամբ ծածկված մակերեսին կովեր են արածում: Պոչամբարը ցանկապատված չէ և այն սահուն ձևով միանում է շրջակայքին:

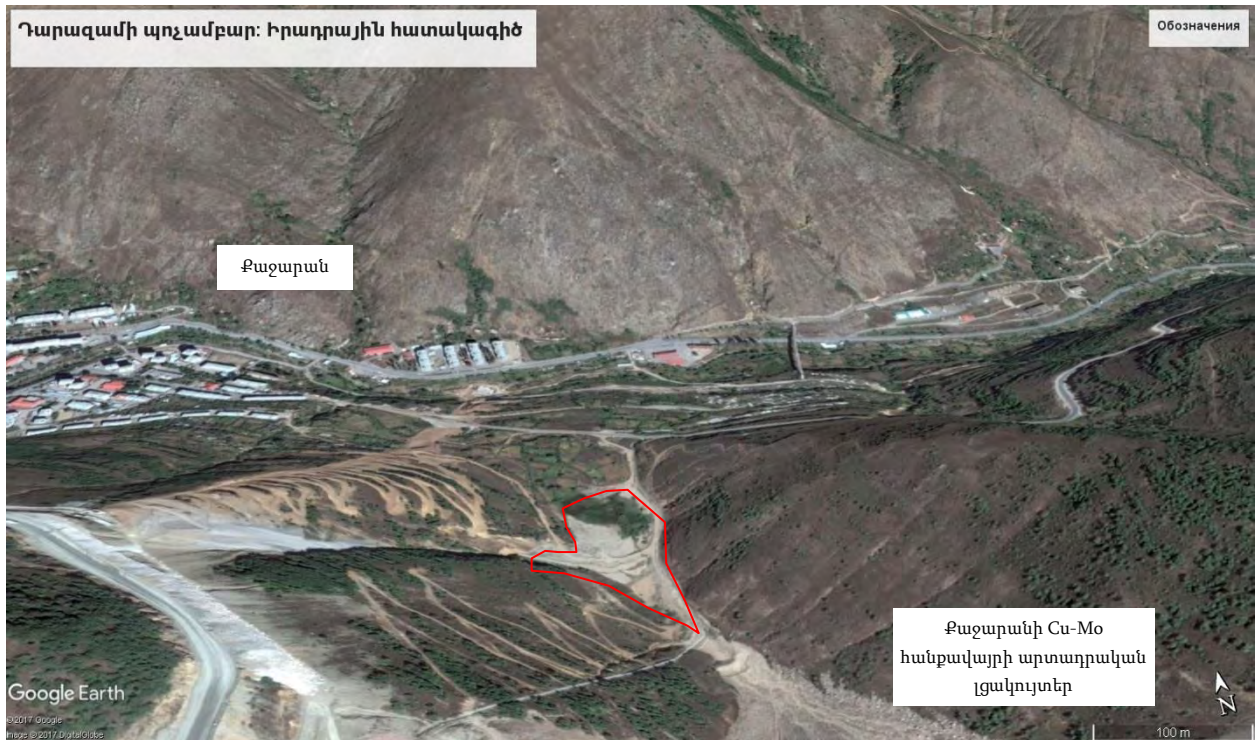
Նկար 54.

Դարազամի պոչամբարը գտնվում է ՀՀ Սյունիքի մարզում՝ Քաջարան և Լեռնաձոր համայնքների միջև՝ Ողջի գետի աջակողմյան՝ Դարավի (նախկինում՝ Դարազամի) վտակի վրա (նկար 54, լուսանկարներ): Շահագործման է հանձնվել 1953թ.-ի, կոնսերվացվել է 1961թ.-ի:

Ըստ արտակարգ իրավիճակների նախարարության ներկայացված տվյալների՝ պոչամբարի նախագծային ծավալը կազմում էր 3.0մլն.մ³: Փաստացի պոչամբարում կուտակված է 3.0մլն.մ³ ընդերքօգտագործման թափոններ: Ըստ լցման ձևի պոչամբարը պատկանում է լազային տիպին:

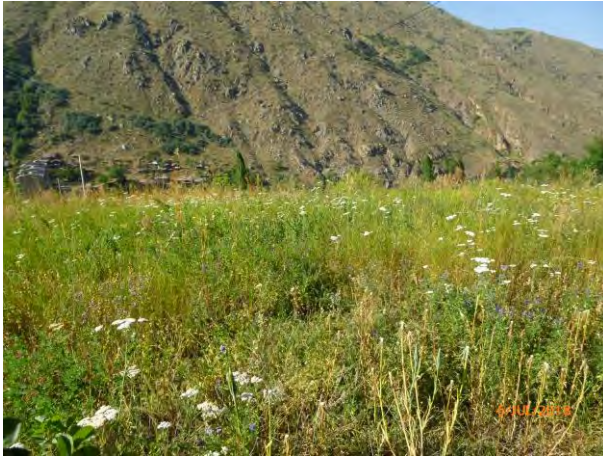
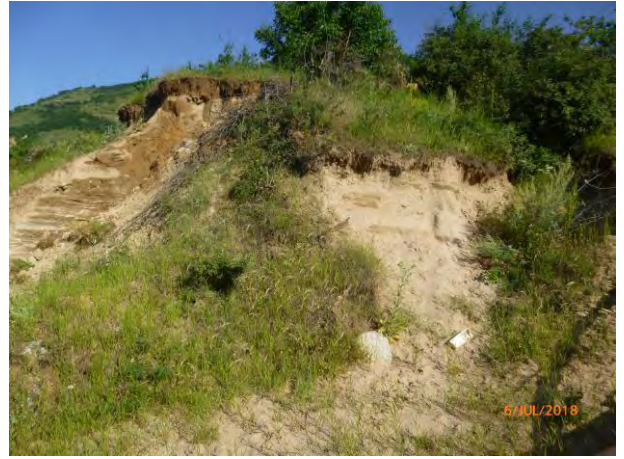
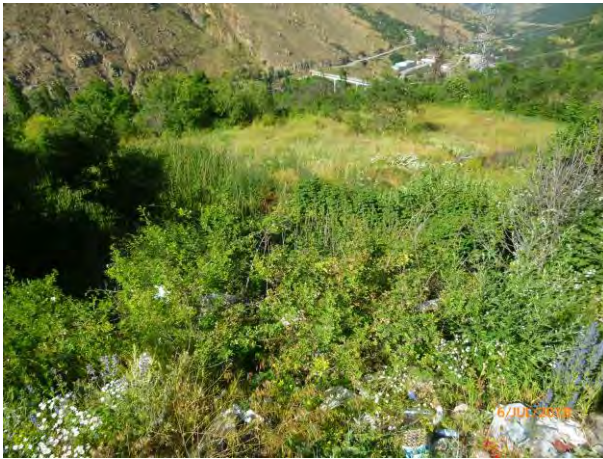
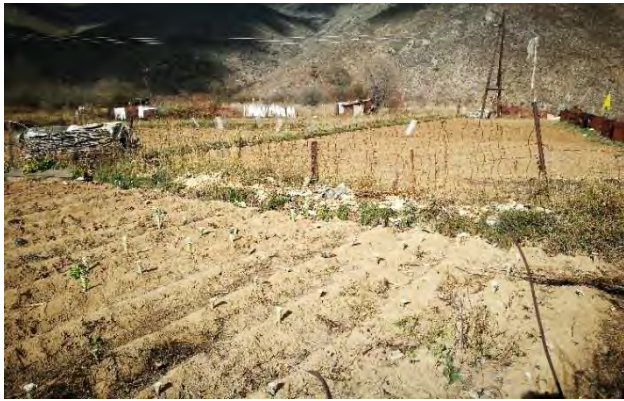
Ուսումնասիրությունների իրականացման պահին պոչամբարի վրա աճեցվում են մշակաբույսեր և արածում են ընտանի կենդանիներ: Կան նաև բազմաթիվ բանջարանոցներ:

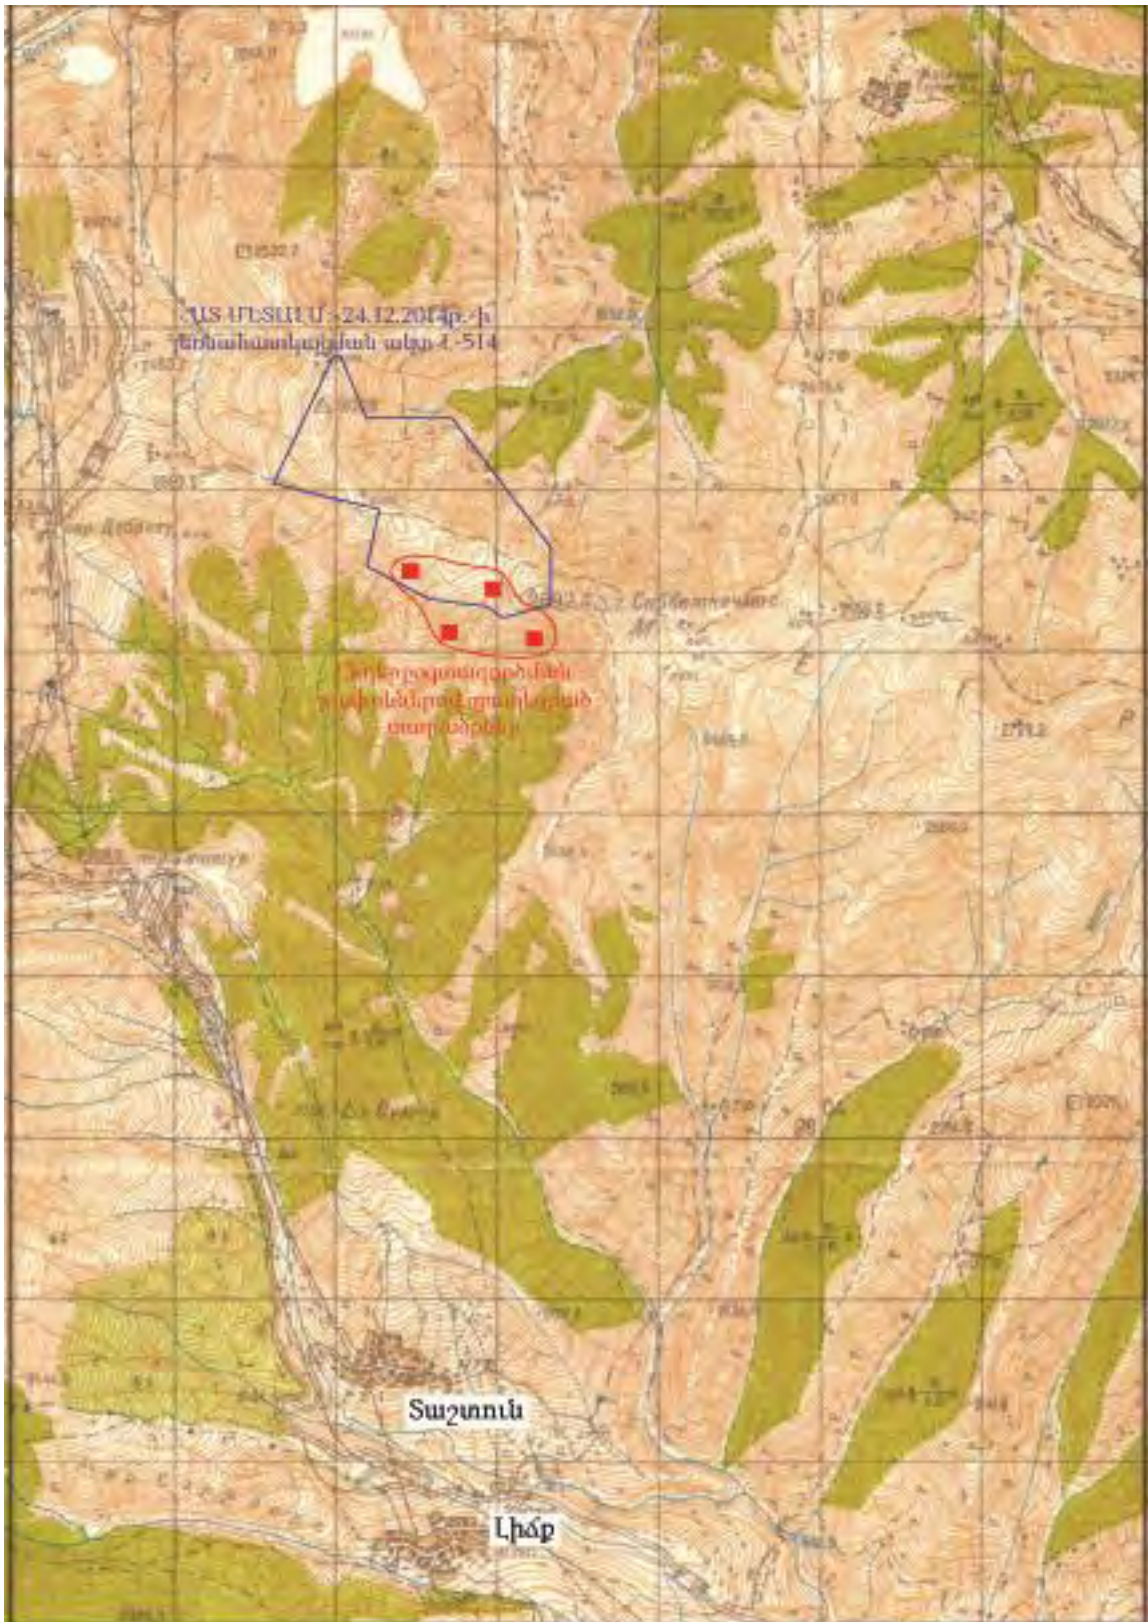
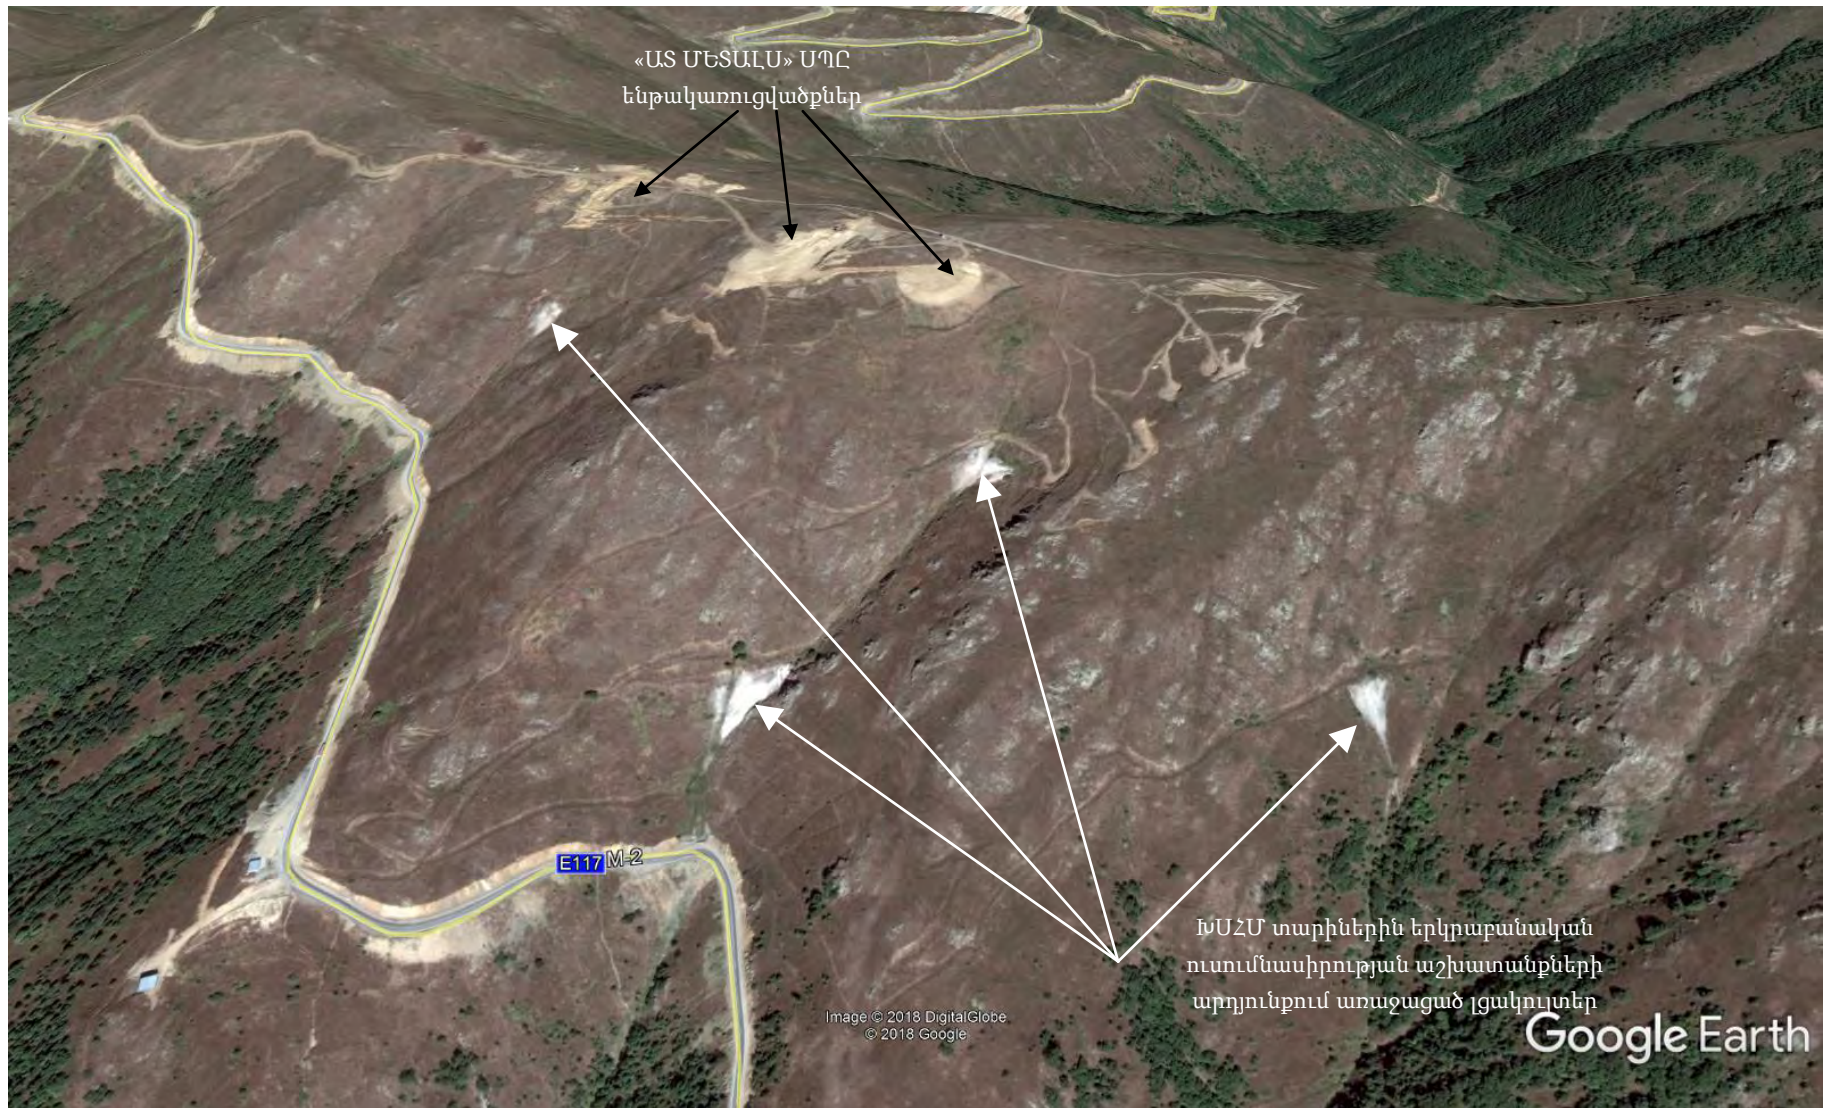
Նկար 57.

Ընդերքօգտագործման թափոնների Կարմրաքարի տեղամասը գտնվում է Քաջարան քաղաքից մոտ 12.5կմ հեռավորության վրա, Լիճք գյուղից մոտ 5կմ հյուսիս-հյուսիս-արևելք՝ Քաջարան-Մեղրի միջպետական ավտոճանապարհի ձախ կողմում (նկար 57-58, լուսանկարներ):

01.10.2018թ.-ի դրությամբ Կարմրաքարի տեղամասի ընդերքօգտագործման թափոնների լցակույտերը դիտարկվում են որպես տիրագուրկ/լքված: Դրանց ռեկուլտիվացիայի հարցը հնարավոր է քննարկել «ԱՏ-ՄԵՏԱԼՍ» ՍՊ ընկերության կողմից Մեղրասարի ոսկու հանքավայրի փակման ծրագրի շրջակա միջավայրի վրա ազդեցության փորձաքննության իրականացման ժամանակ:

«ԱՏ-ՄԵՏԱԼՍ» ՍՊ ընկերության շրջակա միջավայրի վրա ազդեցության փորձաքննություն անցած աշխատանքային նախագծով (ԲՓ-84 18.11.2014թ.)՝ ընդերքօգտագործման արդյունքում խախտված հողերի վերականգնման նպատակով նախատեսվում է ռեկուլտիվացնել ժայռային ապարների արտաքին լցակույտը, N1 և N2 բացահանքերում պահեստավորված ապարների մակերևույթները: ԽՍՀՄ տարիներին իրականացված երկրաբանական ուսումնասիրությունների արդյունքում գոյացած ընդերքօգտագործման թափոնների լցակույտերի ռեկուլտիվացիա «ԱՏ-ՄԵՏԱԼՍ» ՍՊ ընկերությունը չի նախատեսում:

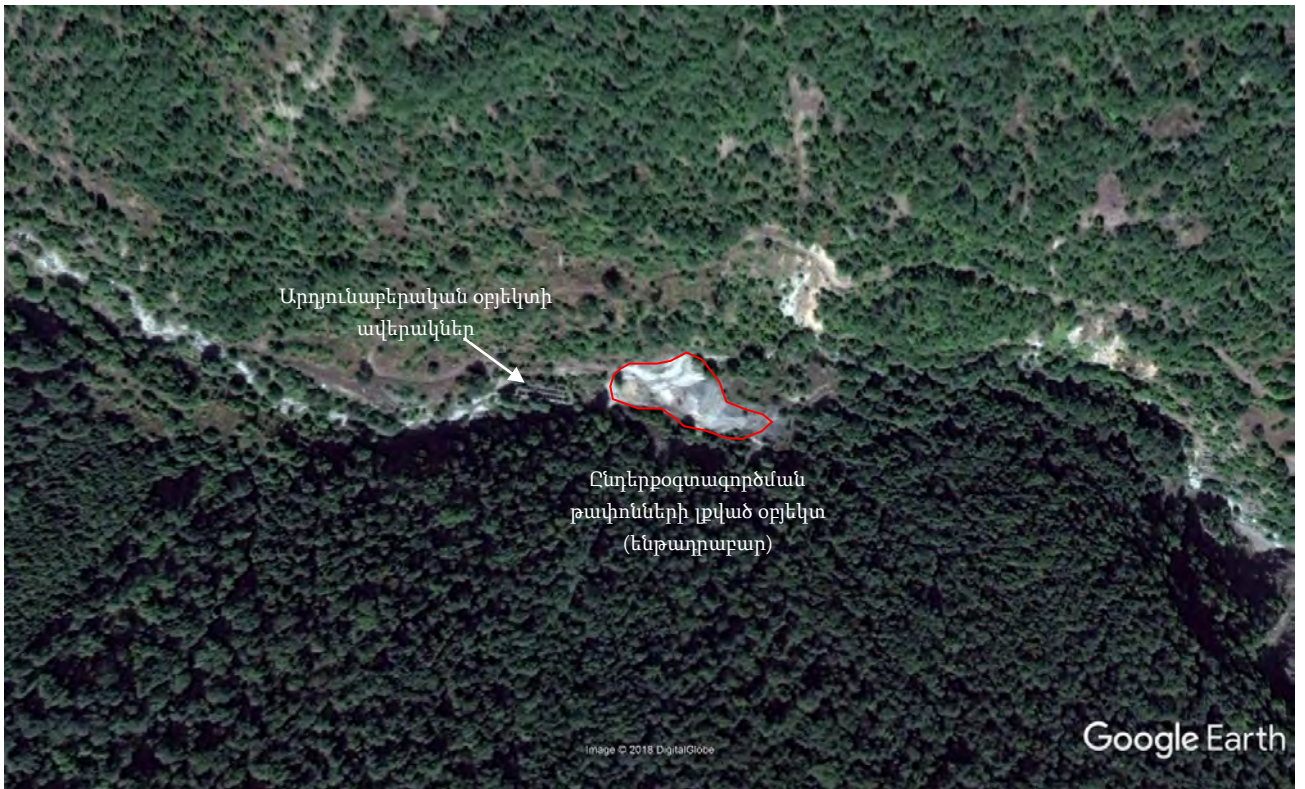
Նկար 67.

Սակայն ըստ Google Earth աշխարհագրական ինֆորմացիոն համակարգից ներբեռնված պատկերների՝ Արծվաբերդի տեղամասում ենթադրաբար առկա է մետաղական օգտակար հանածոյի վերամշակման արդյունքում ձևավորված թափոնների օբյեկտ (նկար 67): Ընդ որում օբյեկտը տեղաբաշխված է «Զանգեզուր» կենսոլորտային համալիրի «Արևիք» ազգային պարկի տարածքում:

Սույն հաշվետվությունը հանդիսանում է բնապահպանության նախարարության կողմից նախաձեռնած ընդերքօգտագործման թափոնների գույքագրման աշխատանքների առաջին փուլ և կրում է շարունակական բնույթ: Հաջորդ տարվա աշխատանքների ցանկում խիստ անհրաժեշտ է ընդգրկել Արծվաբերդի տեղամասի մանրակրկիտ ուսումնասիրությունը՝ ՀՀ ԶՈւ աջակցությամբ ապահովելով նախարարության մասնագետների անվտանգությունը:

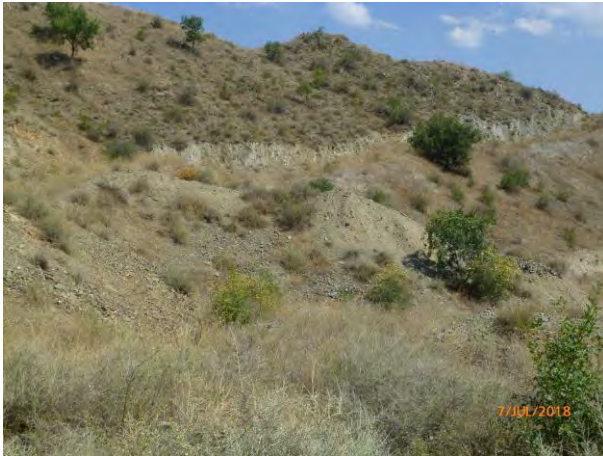
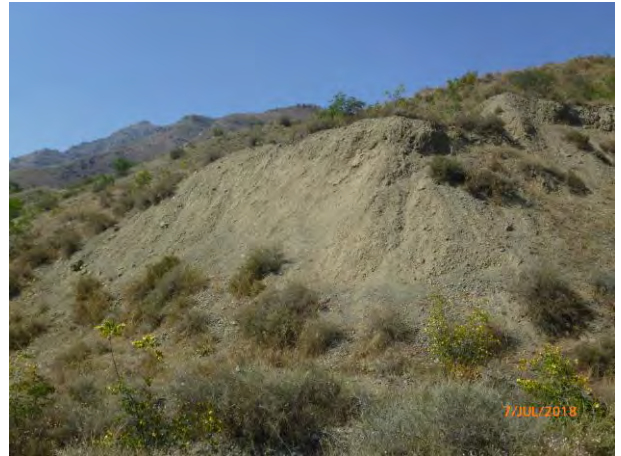
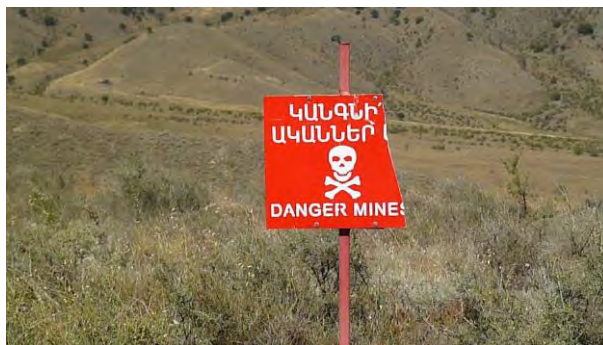
Թունդիրգետի տեղամասին հարակից տարածքները ականապատ են, այդ իսկ պատճառով 2018 թվականի ամռանը կատարված դաշտային տեղագնումների ժամանակ՝ ելնելով բնապահպանության նախարարության աշխատակիցների անվտանգությունից, ուսումնասիրվել է ընդերքօգտագործման թափոններով զբաղեցրած տարածքների փոքր մասը:
